北海道函館市 旭岡中学校区（通学路交通安全プログラム対策箇所）

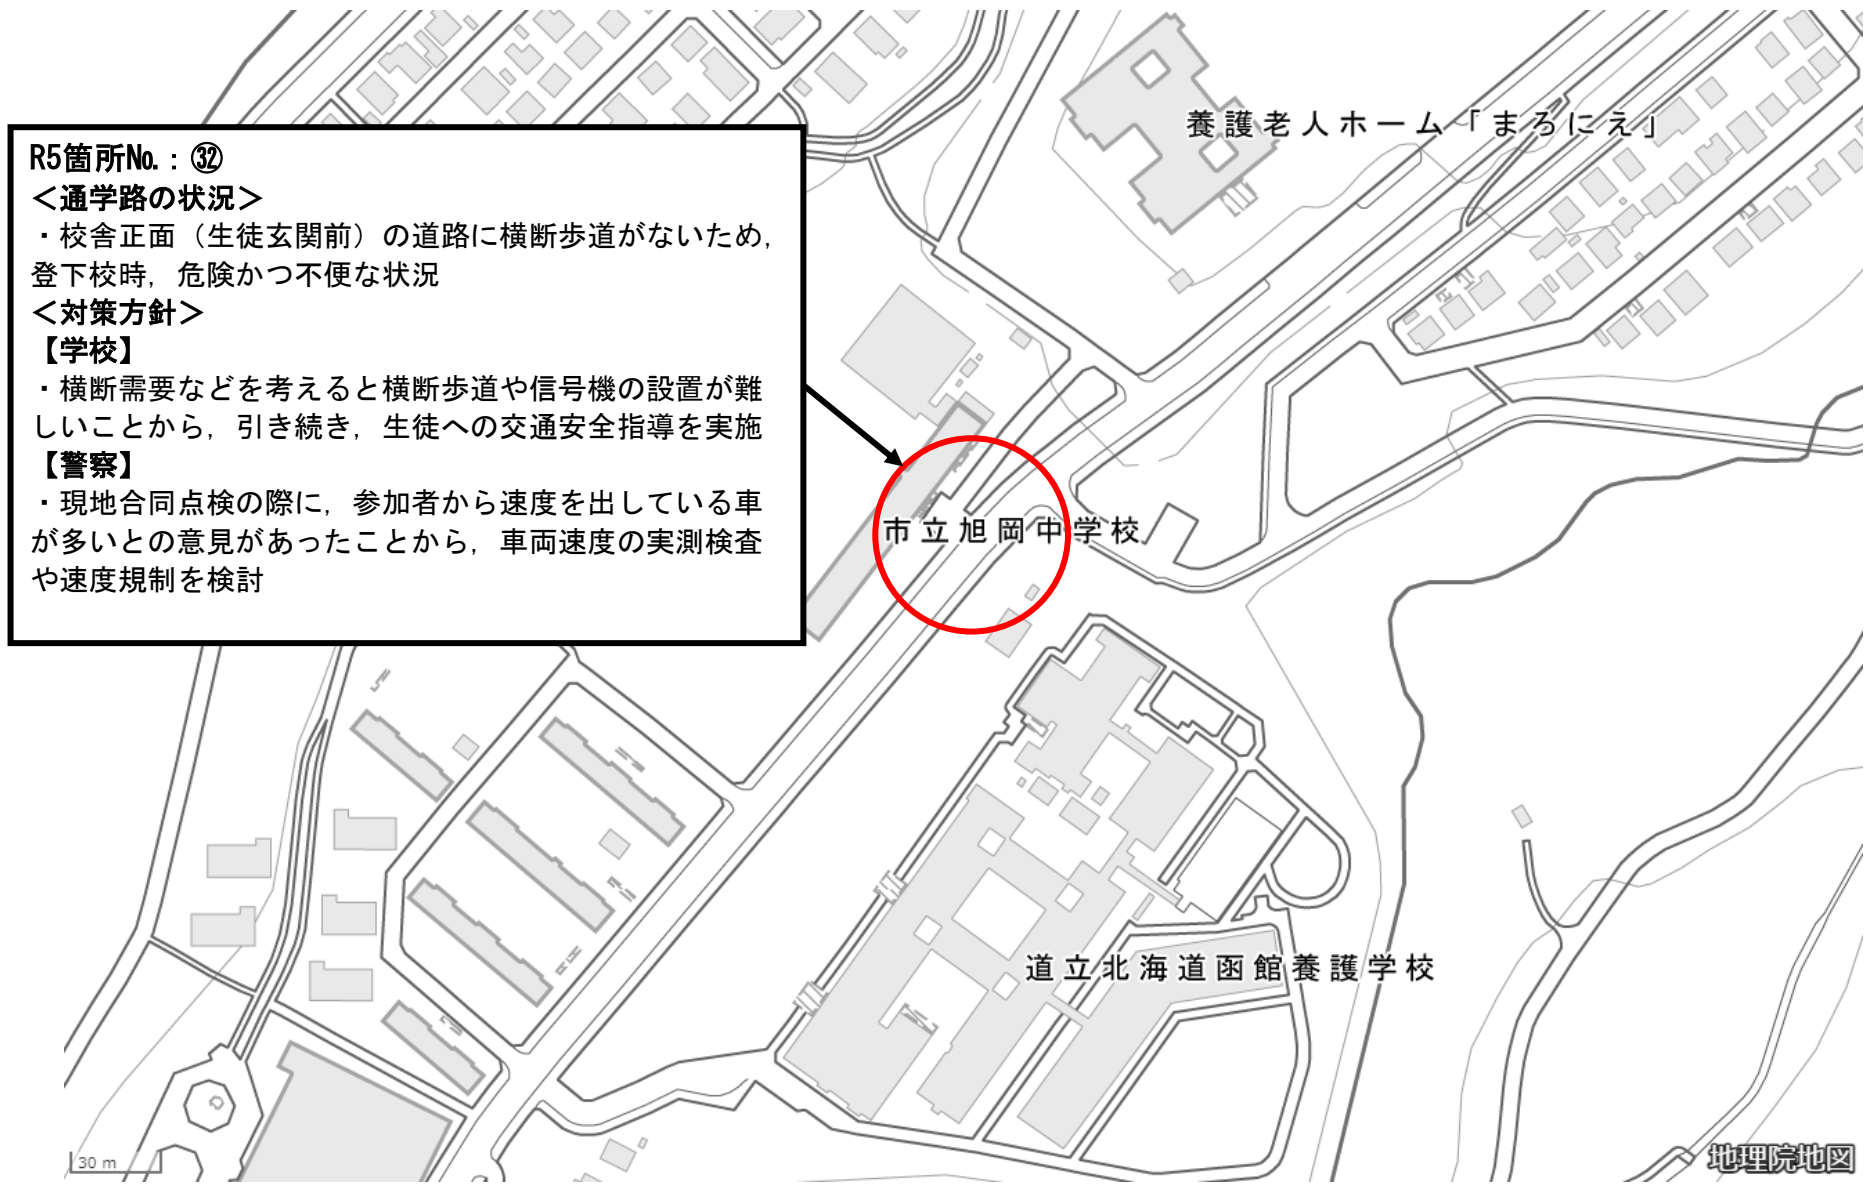
R5箇所No. : ㊸
<通学路の状況>
・校舎正面（生徒玄関前）の道路に横断歩道がないため、登下校時、危険かつ不便な状況
<対策方針>
【学校】
・横断需要などを考えると横断歩道や信号機の設置が難しいことから、引き続き、生徒への交通安全指導を実施
【警察】
・現地合同点検の際に、参加者から速度を出している車が多いとの意見があったことから、車両速度の実測検査や速度規制を検討
