重要文化財旧函館区公会堂
保存活用計画（最終案）

平成 29 年 3 月

函館市

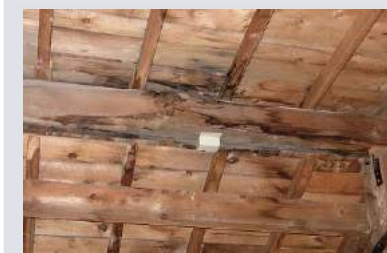
雨漏り(本館 小屋組)

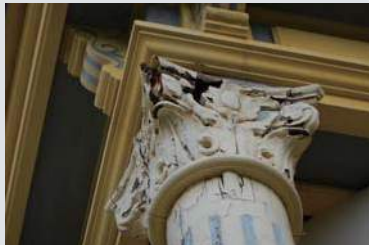
柱頭の腐朽(本館 西側車寄せ)

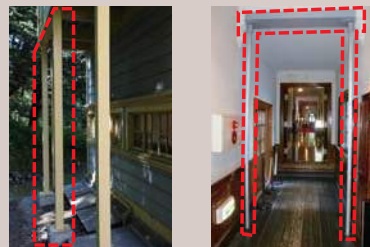
補強柱(左:本館 突出部 右:渡廊下)

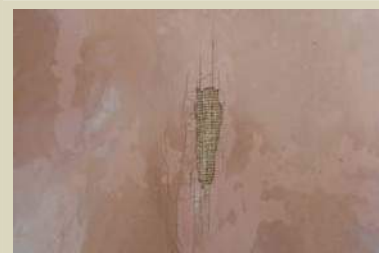
リノリウムの破損(本館1階 会議所役員室)

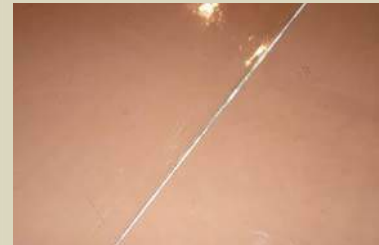
塩ビシートの浮き(本館2階 演壇)

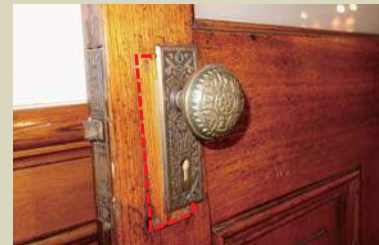
建具金物のずれ(本館1階 会議所役員室)

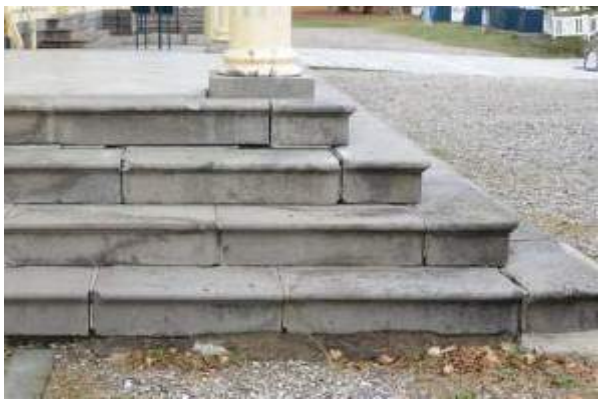
石段のゆるみ (本館車寄せ)
