じゅうようぶんかざいきゅうはこだてくこうかいどう ほそんしゅうり
重要文化財旧函館区公会堂の保存修理について

重要文化財旧函館区公会堂の
保存修理について

令和2年7月31日現在

函館市教育委員会生涯学習部文化財課

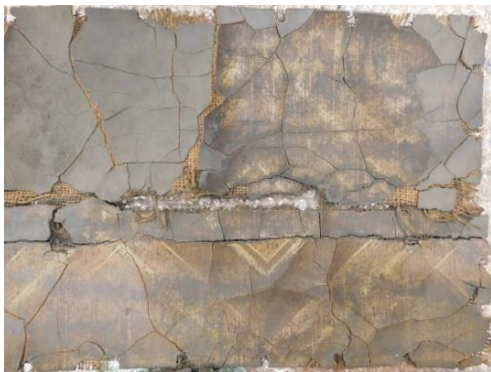
残されていたリノリウムの断片

昭和修理中に柄のついたリノリウムの断片が見つかりました。また、大広間で撮影した古写真に柄のついた床が写っていました。

昭和修理では技術的な問題で柄を復元することはできませんでしたが、今回の修理ではデジタル印刷技術を活用して大広間の柄物リノリウムを復元します。

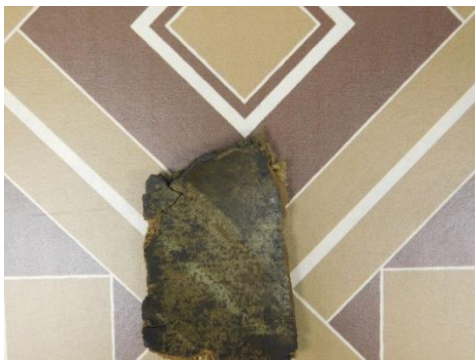
復元リノリウム（試作品）と断片

古写真と断片から、寄木風の格子模様であることが分かりました。

断片の汚れを落としたところ、濃い茶色と薄い茶色と白色の3色が確認されました。

無地のリノリウムにデジタル印刷で色を重ねて模様を再現します。

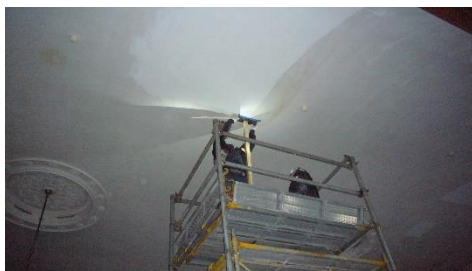
大広間天井漆喰の強度試験^{きやうどしけん}

館内の天井漆喰の強さを調べたところ

大広間の天井漆喰は下地材^{したじざい}と漆喰^{せつちやく}の接着^{せつちやく}が弱く漆喰が落ちる可能性があるという結果が出ました。

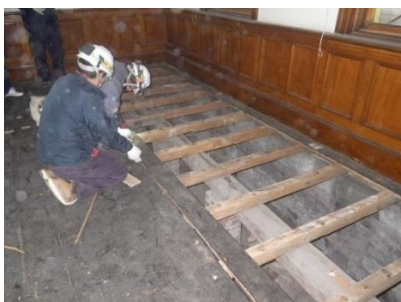
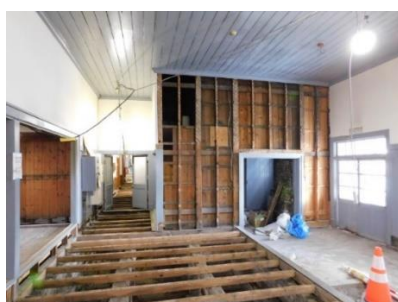
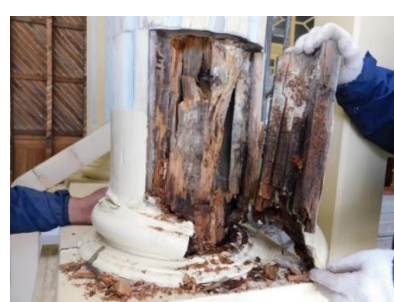
床板の解体（本館1階） 床板・壁板の解体（附属棟） 傷んだ柱材（本館2階）

建物の床や壁を取り外し、建物の中がどれくらい傷んでいるか調査しました。

調査の結果、雨や風の影響で建物が傷んでいることが分かりました。

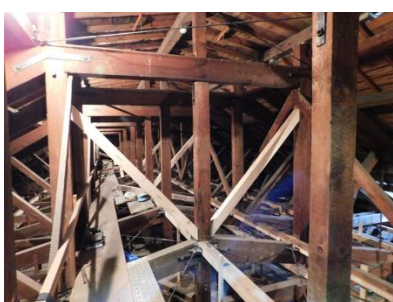
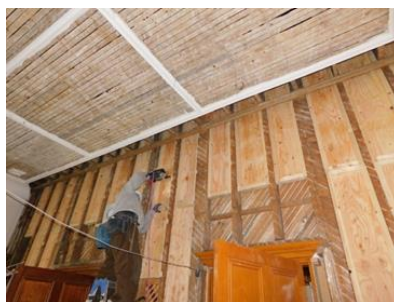
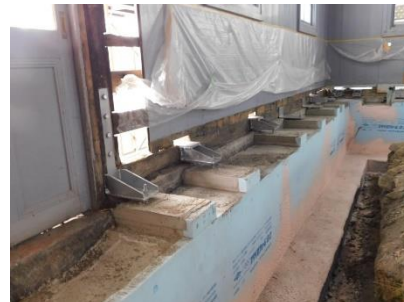
小屋裏の補強（本館） 壁の補強（本館2階） 床下基礎の補強（附属棟）

地震に強い建物にするために、補強のための木材や金属材、コンクリートを外から見えないように入れました。

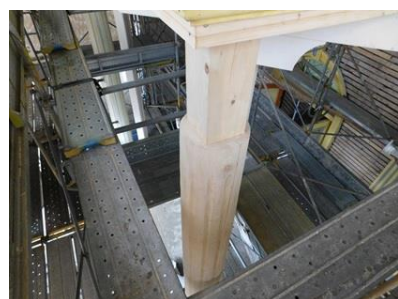
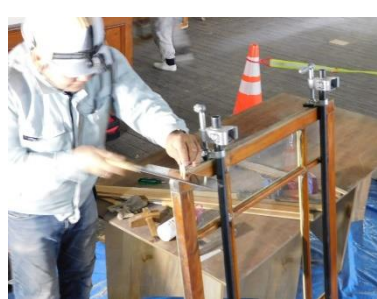
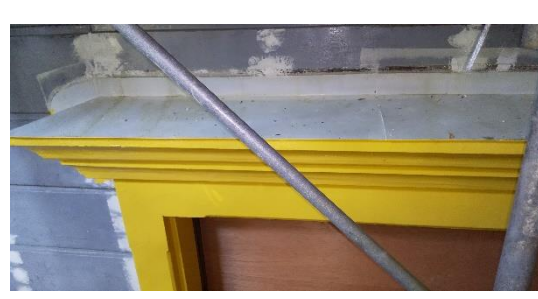
傷んだ柱材の交換（本館2階） 建具の補修（本館2階） 外壁の塗り直し（本館）

取り外した床や壁を元の場所に取り付け直しています。

傷んで再使用できない部分は新しいものに交換します。

また、外壁を修理前と同じ青灰色と黄色に塗り直します。
