## 準備書面(61) ～敷地内活断層～

平成26年(行ウ)第152号 大間原子力発電所建設差止等請求事件

原告訴訟代理人 甫守 一樹

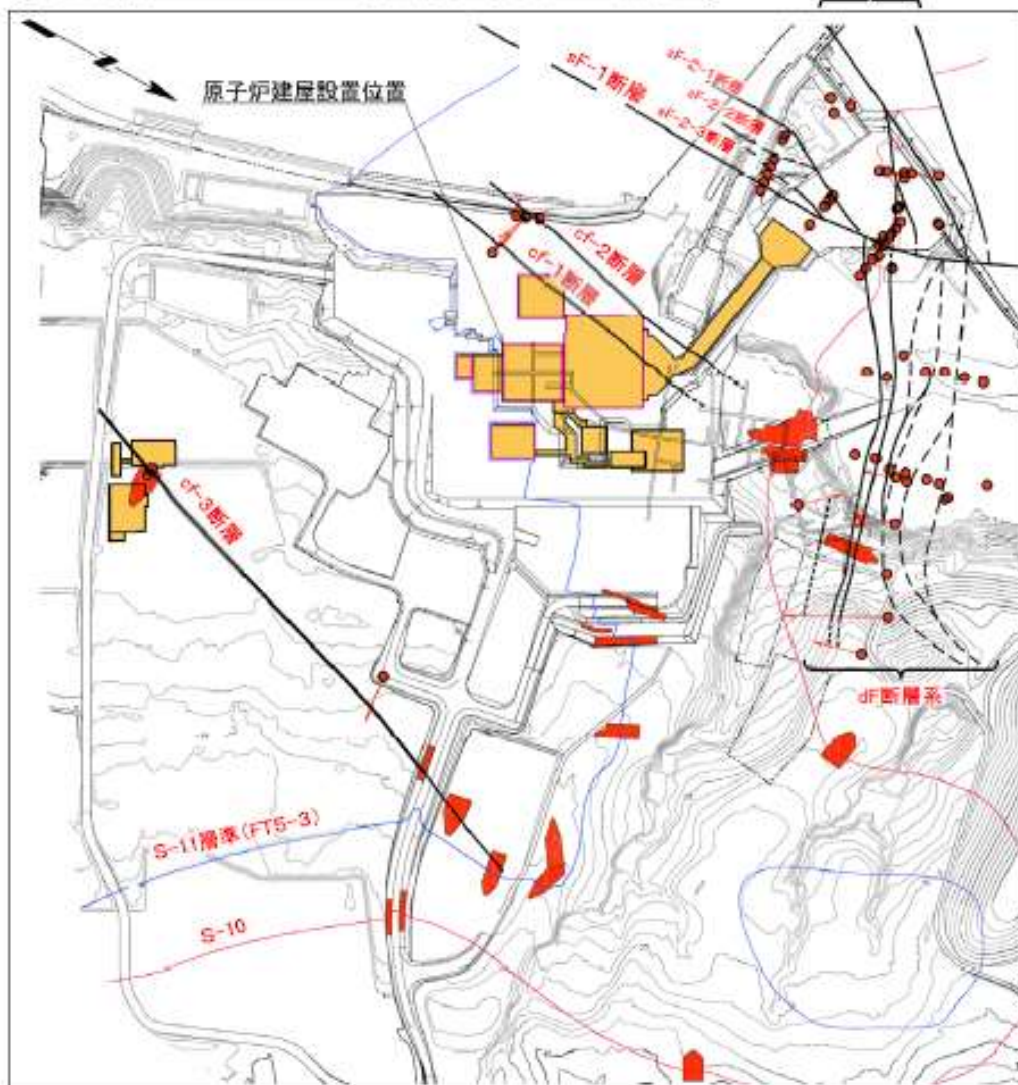
「断層・シームの活動性評価の調査」として、ボーリング調査、トレンチ調査、掘削面調査、補足調査坑調査及び試料分析を行い、対象とする断層・シームの活動性を評価する。

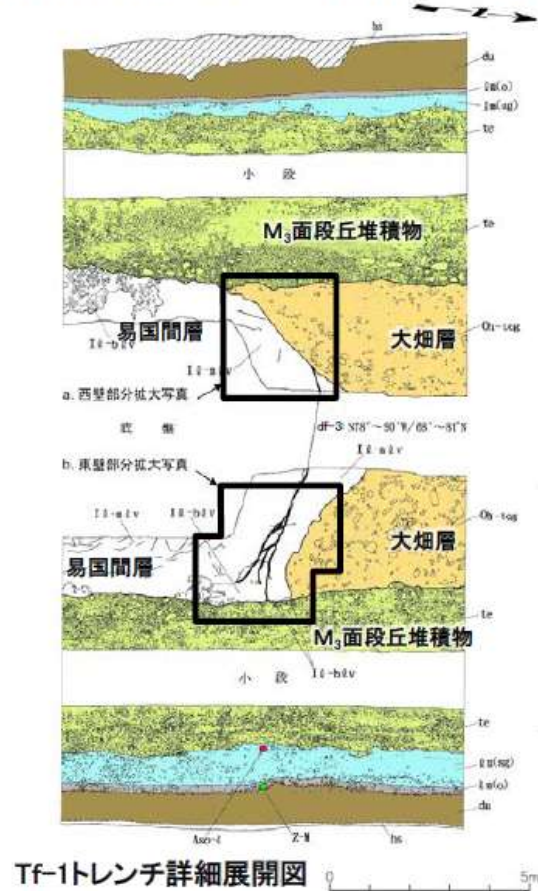
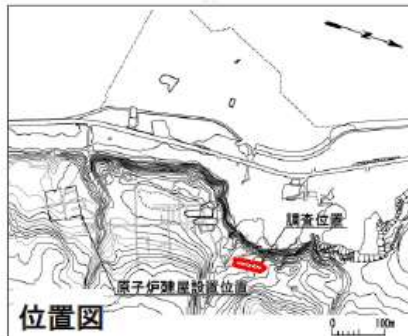
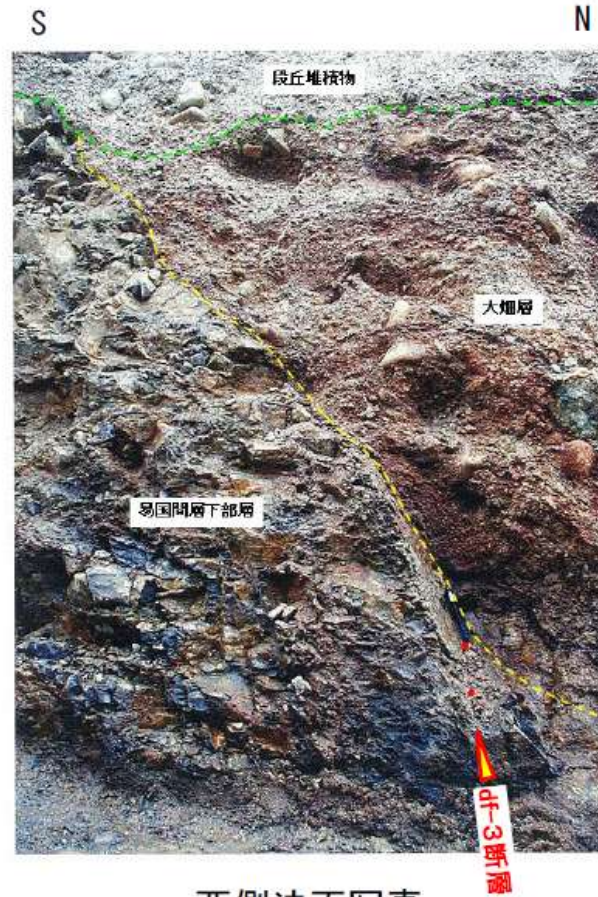
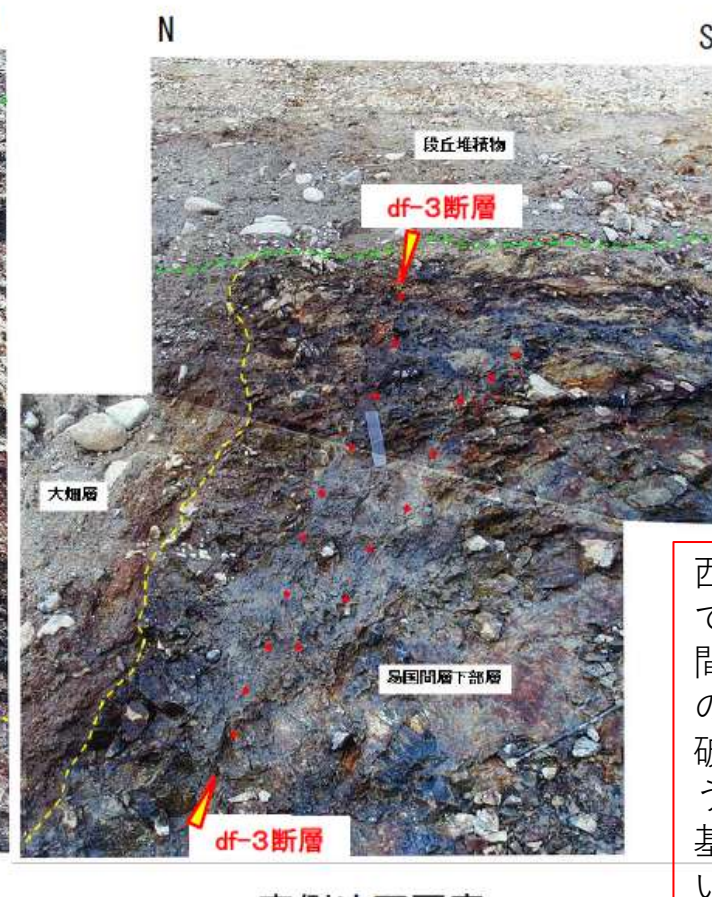
## その他の断層(df-3断層)と大畑層の関係(Tf-1トレンチ)

西側法面（写真左側）では、df-3断層は易国間層中から、大畑層との境界（写真で黄色の破線）に収れんするように見える。大畑層の基底部に変形を与えていないか精査する必要がある。

Tf-1トレンチでは、df-3断層は大畑層及びM<sub>3</sub>面段丘堆積物の各基底面に変形を与えていないことから、大畑層堆積以降の活動はないものと判断される。

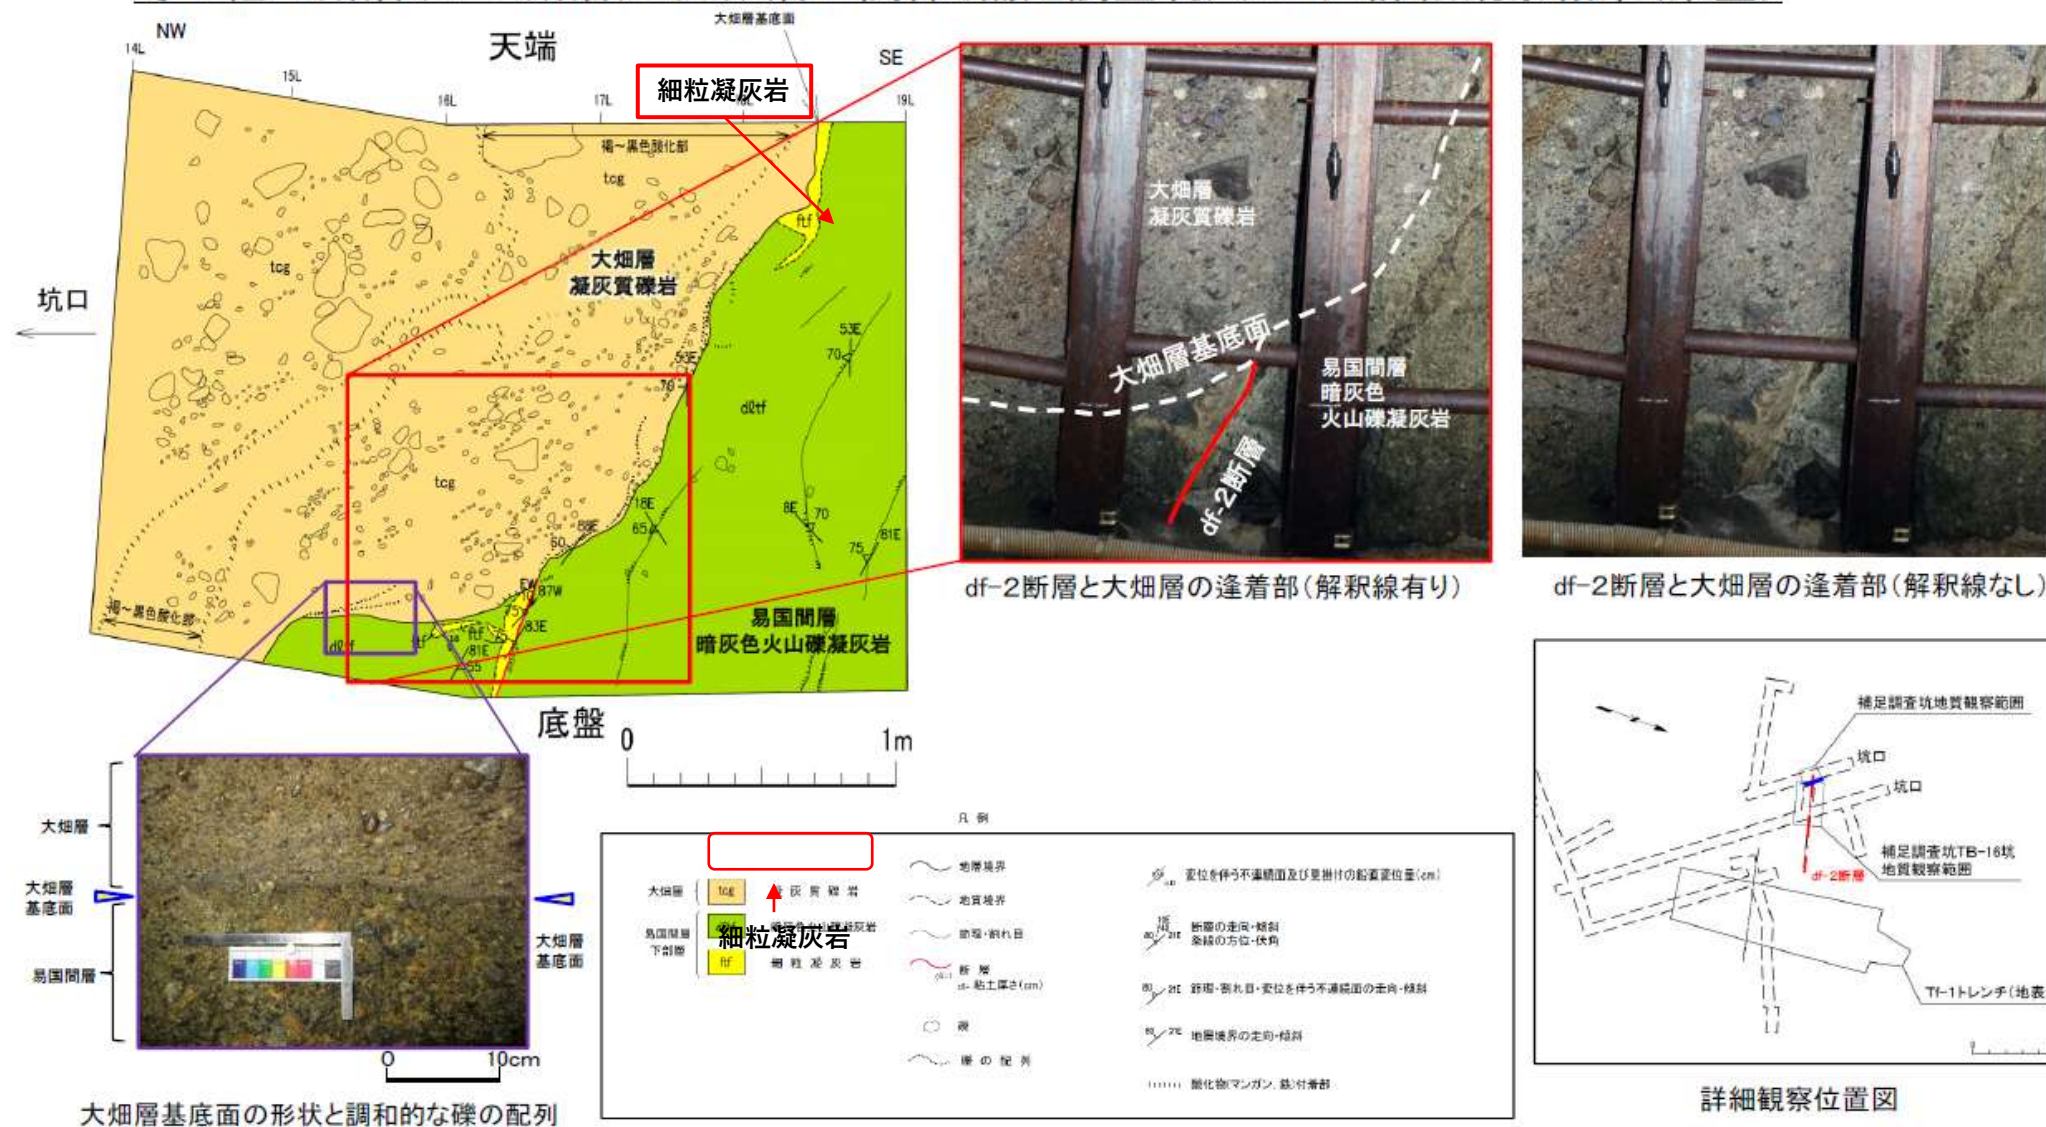
その他の断層(df-2断層)と大畑層の関係(補足調査坑)(2/4): 詳細観察結果(東壁)

dF-2断層は易国間層と大畑層の境界面に収れんするように見える。黄色で細粒凝灰岩とされているものは、断層破碎帯の可能性があり、dF-2断層が大畑層堆積後も活動した可能性を示唆する。

- 大畑層には、礫の配列が認められる。この配列は、大畑層基底面の形状と調和的であり、df-2断層の延長上では礫の配列に乱れは認められない(性状の詳細はP.2-49参照)。
- df-2断層は南側落下の変位センスであるが、大畑層内に南側落下の変位センスを示唆する構造は認められない。

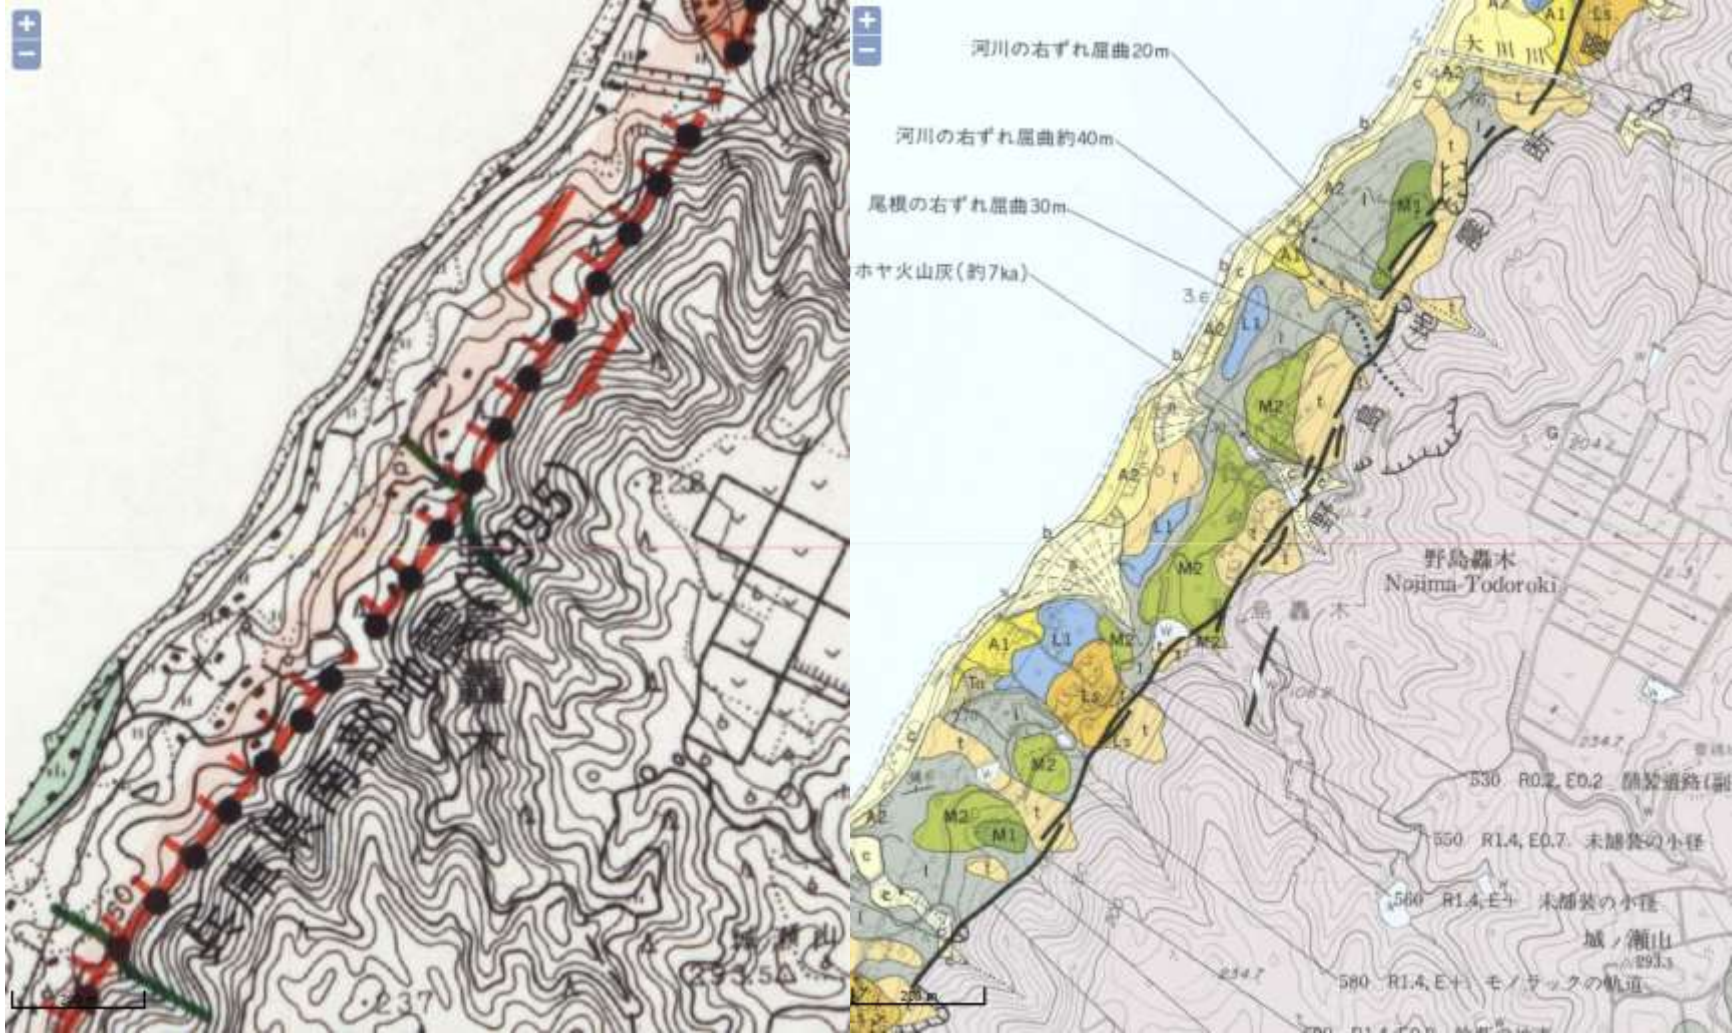
図4

野島断層の活断層（左図）と1995年兵庫県南部地震の地表地震断層（右図）

共に産業技術総合研究所の地質図ナビで表示したもの。左図は、国土地理院都市圏活断層図の「六甲・淡路島」の野島轟木地区周辺。右図は同じ範囲の、産業技術総合研究所作成の「兵庫県南部地震に伴う地震断層ストリップマップー野島・小倉及び灘川地震断層ー」。地表地震断層は概ね活断層に沿っているが、全体的に少し湾曲している。途切れている部分もあれば、分岐したり、2条が並走したりしている。

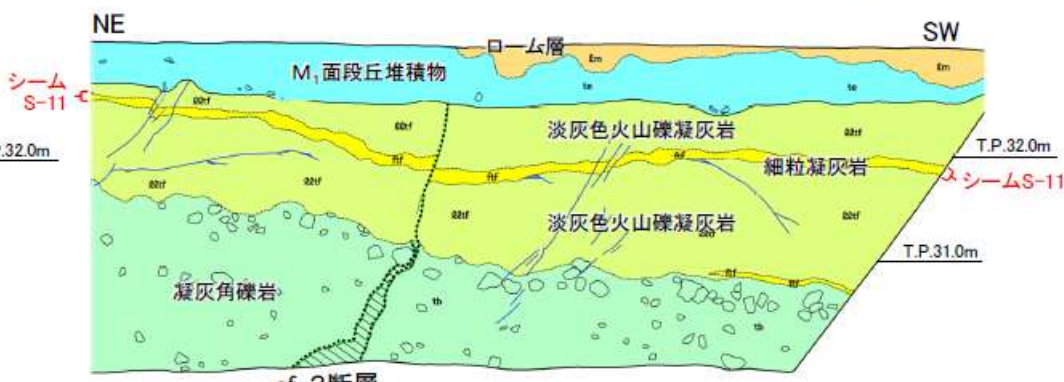
図6.2.11 活動なしと認定できる箇所  
(Tf-5(b)トレンチ南側法面)の法面スケッチ及び法面写真

活動なしと認定できる箇所(⑤Tf-5(b)トレンチ:Tf-5(b)トレンチ南側法面)の観察結果を示す。

- ✓ 変位基準との関係:シームS-11は後期更新世以降の活動がないcf-3断層に切断されている。
- ✓ 地質・地質構造:上下盤共に淡灰色火山礫凝灰岩等,粘土質の薄層なし,変状なし,  
変位方向:変位は認められない
- ✓ 風化区分:上下盤共に強風化

上載層とcf-3断層、S-11の関係が直接観察できる。  
cf-3断層は上載層のM1面段丘堆積物に変位変形を与えていないように見えるが、このトレンチにおけるM1面段丘堆積物は、再堆積の可能性があり、上載地層法が適用できるか疑問である。

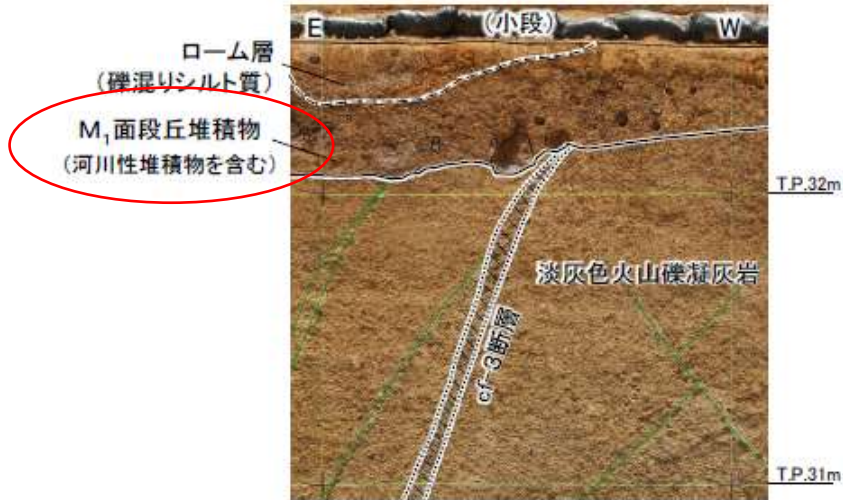
図3.19 Tf-5(a)トレンチ南側法面詳細写真(解釈線有り)

cf-3断層は、Tf-5(a)トレンチにおいて、上載地層であるM<sub>1</sub>面段丘堆積物に変位を及ぼしていない。

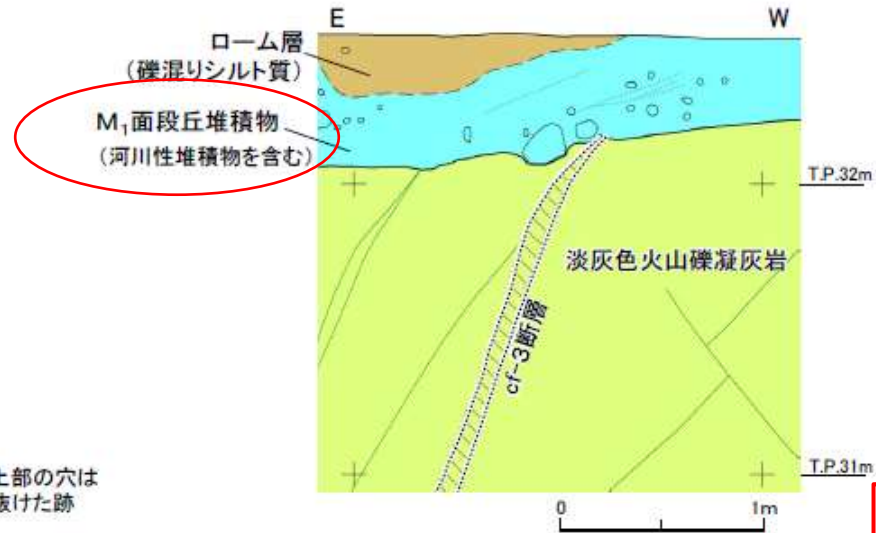
図3.21 Tf-5(a)トレンチ南側法面詳細スケッチ

M1面段丘堆積物（河川性堆積物を含む）に変位を及ぼしていないが、河川性堆積物を含む礫が取り込まれていることは再堆積の可能性を示唆する。

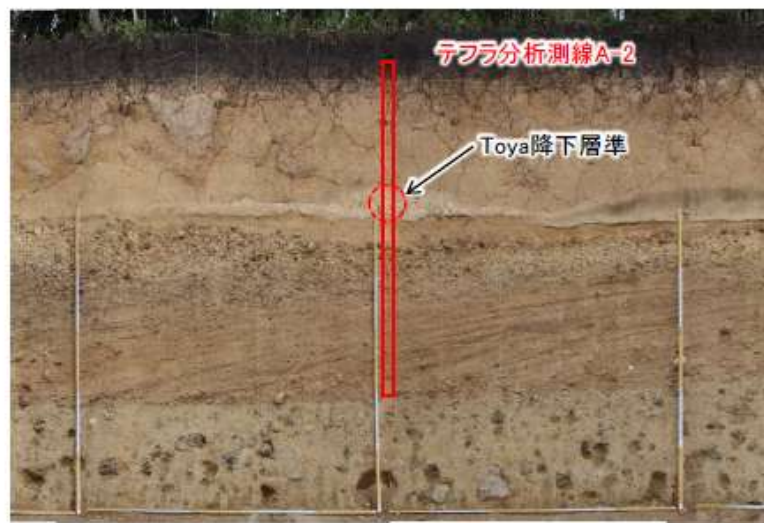
図2.2 法面④詳細画像

- ・ M<sub>1</sub>面段丘堆積物は敷地に広く分布する海成堆積物である。
  - ・ M<sub>1</sub>面段丘堆積物を覆うローム層の下部に洞爺火山灰降下層準(11.2～11.5万年前)を確認した(P.19参照)。
- よって、M<sub>1</sub>面段丘堆積物は後期更新世(MIS5e)に堆積した海成堆積物であると判断される。

- \*1: M<sub>1</sub>面段丘堆積物は円礫を主体とする砂礫から成り、海側(西側)に傾斜する葉理が認められる。  
\*2: 河川性堆積物は角礫を多く含む淘汰の悪い泥質の砂礫から成る。

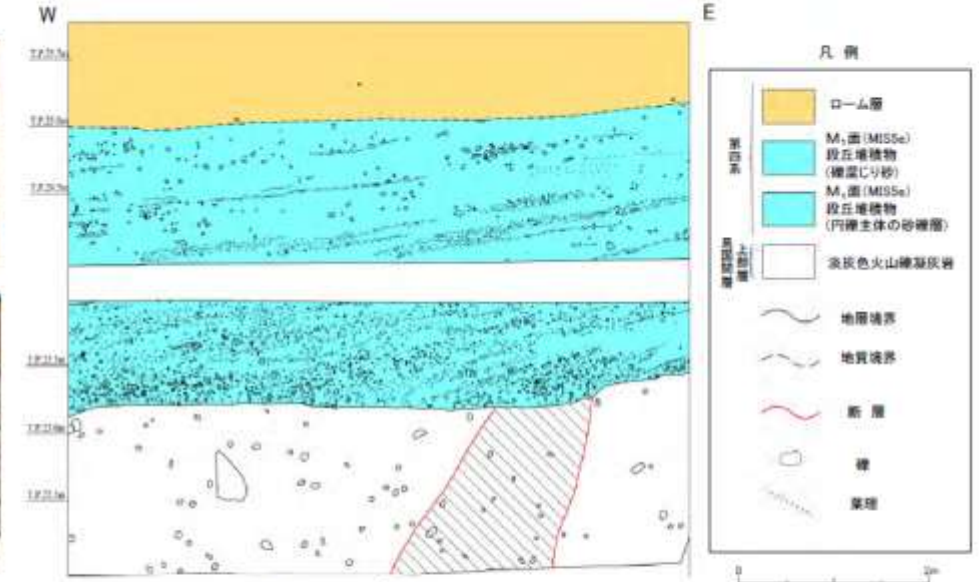
Tf-4トレンチ詳細スケッチ

cf-3断層は、M1面段丘堆積物の下面に若干の変位(約10cm)を与えている。西落ちのセンスで、これは、cf断層系のセンスと一致する。

- Tf-4トレンチでは、cf-3断層の上載層として、M<sub>1</sub>面段丘堆積物が分布する。
- 段丘堆積物の基底付近では円礫を主体とする砂礫層が分布し、砂礫層中の葉理は緩やかに海側(西側)に傾斜している。
- ローム層中に洞爺火山灰層が確認された法面④の段丘堆積物にも類似の性状(P.1-17, 1-18, 1-20参照)が見られ、両者は同様の堆積環境で堆積したものと推察される。

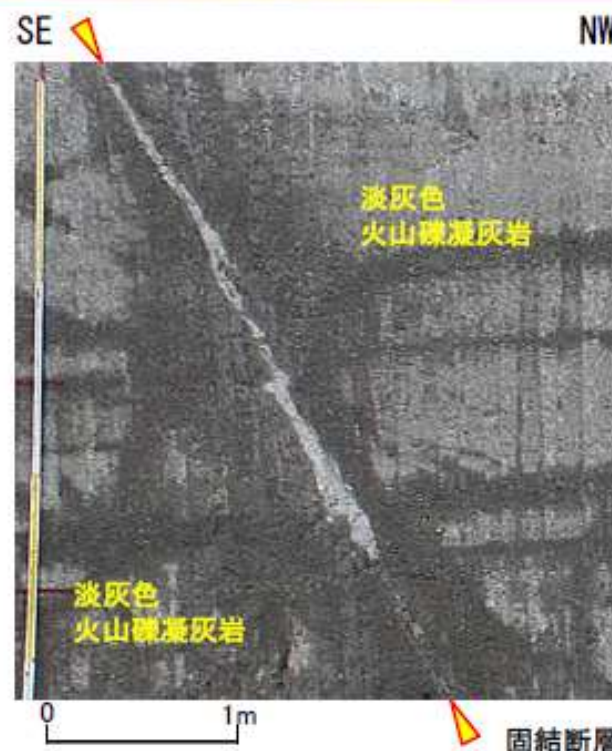
法面勾配は1:0.5。  
湿潤部が暗灰色を呈する。

掘削法面① (cf-1断層)

- 掘削法面の地質観察によると、cf-1断層及びcf-2断層には明瞭な断層面は認められず、周辺の岩盤との境界は不規則な凹凸を示す。
- 固結断層は周辺の岩盤と同じ構成物から成り、周辺の岩盤より細粒で固結度が高い物質で構成される。
- 固結断層の最大幅は約43cmである。

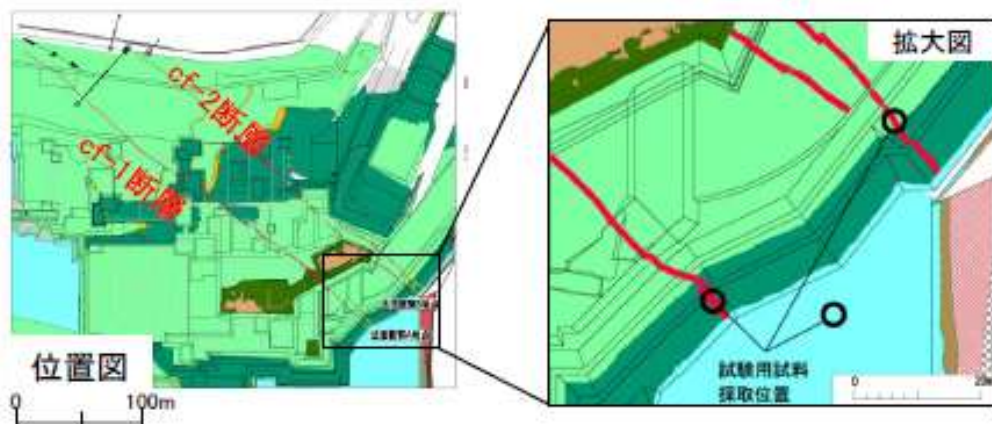
表4 粒度試験結果

- ボーリングコア試料を用いて物理試験及び粒度試験を実施した。
- 物理試験によれば、固結断層は周辺の岩盤に比べて密度は大きく、有効間隙率及び吸水率は同程度ないし小さい。
- 粒度試験によれば、固結断層は周辺の岩盤に比べて礫分が少なく、砂分以下の細粒分が増加している。
- 固結断層は、断層運動で易固間層が細粒化し粒子間の空隙が小さくなったため、その後の続成作用の過程で、周辺の岩盤以上に固結したものと考えられる。

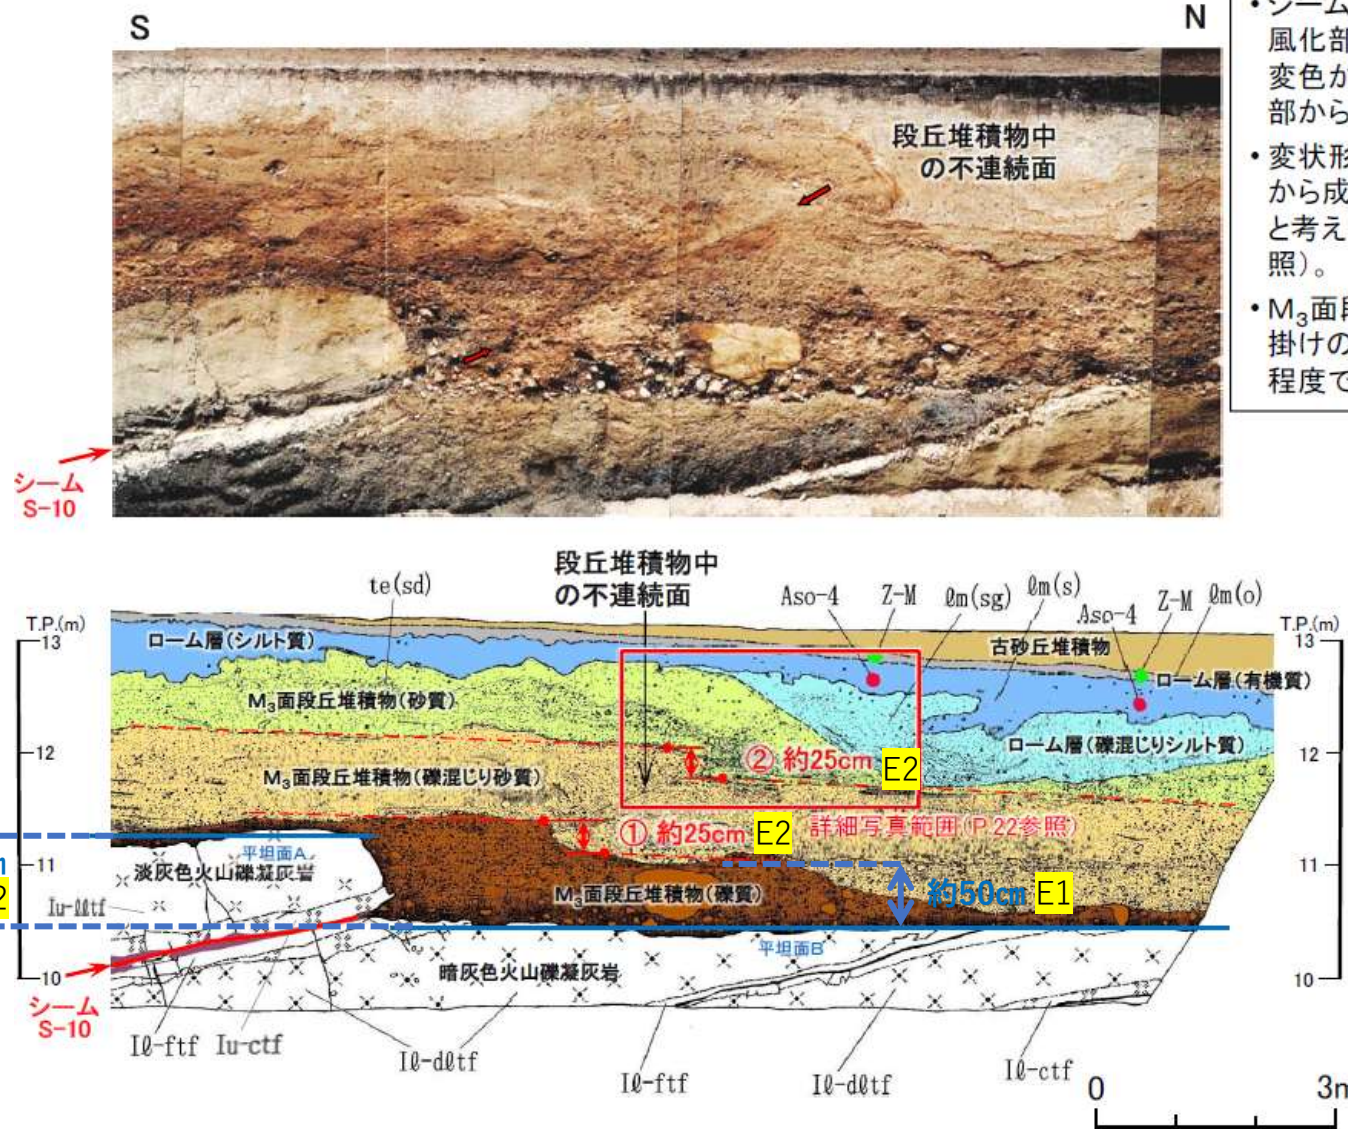
Ts-3トレンチ(2/5): 西側法面詳細図

- ・シームS-10の上盤は黄褐色を呈し著しく軟質な強風化部から成り、シームに接している。下盤は風化変色が進んでおらず比較的硬質な新鮮部～弱風化部から成る(本編資料P.4-53参照)。
- ・変状形成前の岩盤上面には、平坦面Aと平坦面Bから成る高さの異なる2段の平坦な面があったものと考えられる(第646回審査会合資料1-2, 6.2章参照)。
- ・M<sub>3</sub>面段丘堆積物の層理面には凹凸があるが、見掛けの鉛直変位量①, ②はそれぞれ約25cmと同程度で、明瞭な変位の累積性はないと考えられる。

基盤岩の表面(波食面:図では平坦面AとB)は、S-10によっておよそ80cm程度の変位を受けている。少なくともE1(変位約50cm)とE2(変位約25cm)の二回のイベントがあったと考えられる。

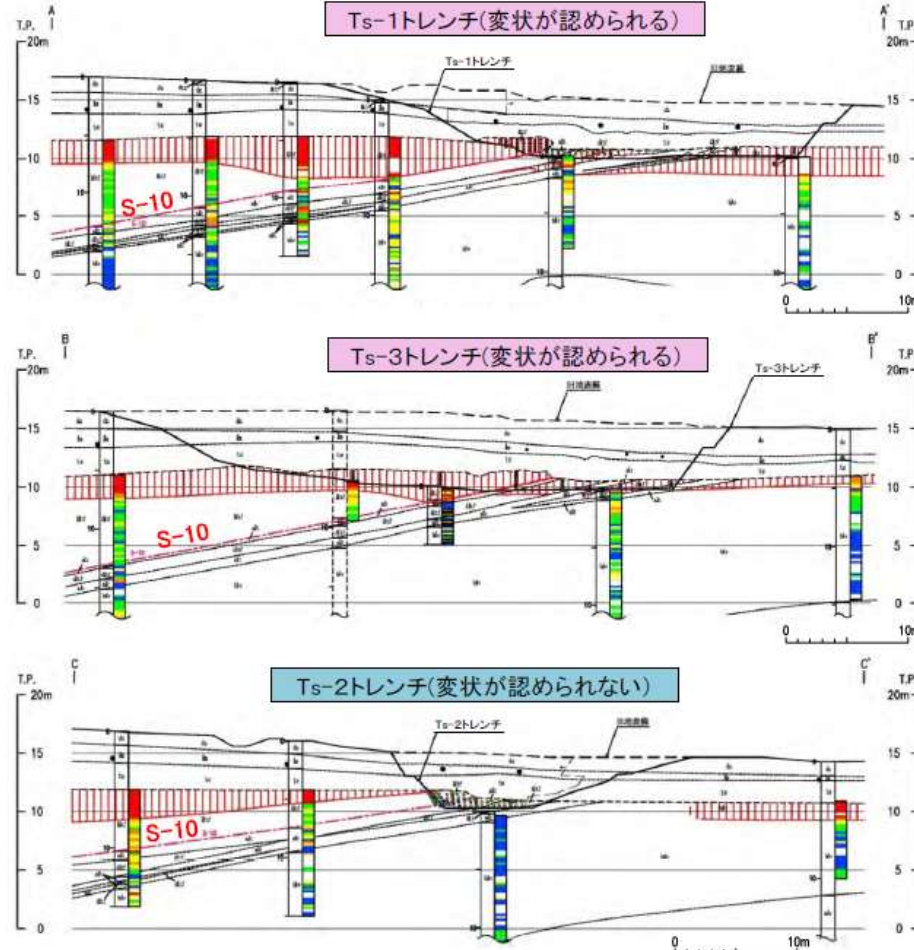
## Ts-1～3トレンチ:シームS-10上下盤の風化性状

S-10の下盤の方が  
針貫入勾配が大きく、  
強度が高い傾向。

- Ts-1,3トレンチでは、シームS-10上盤の強風化部がシームに接しており、変状が認められる。
- 隣接するTs-2トレンチでは、シームS-10上盤の強風化部はシームに接しておらず、変状は認められない。

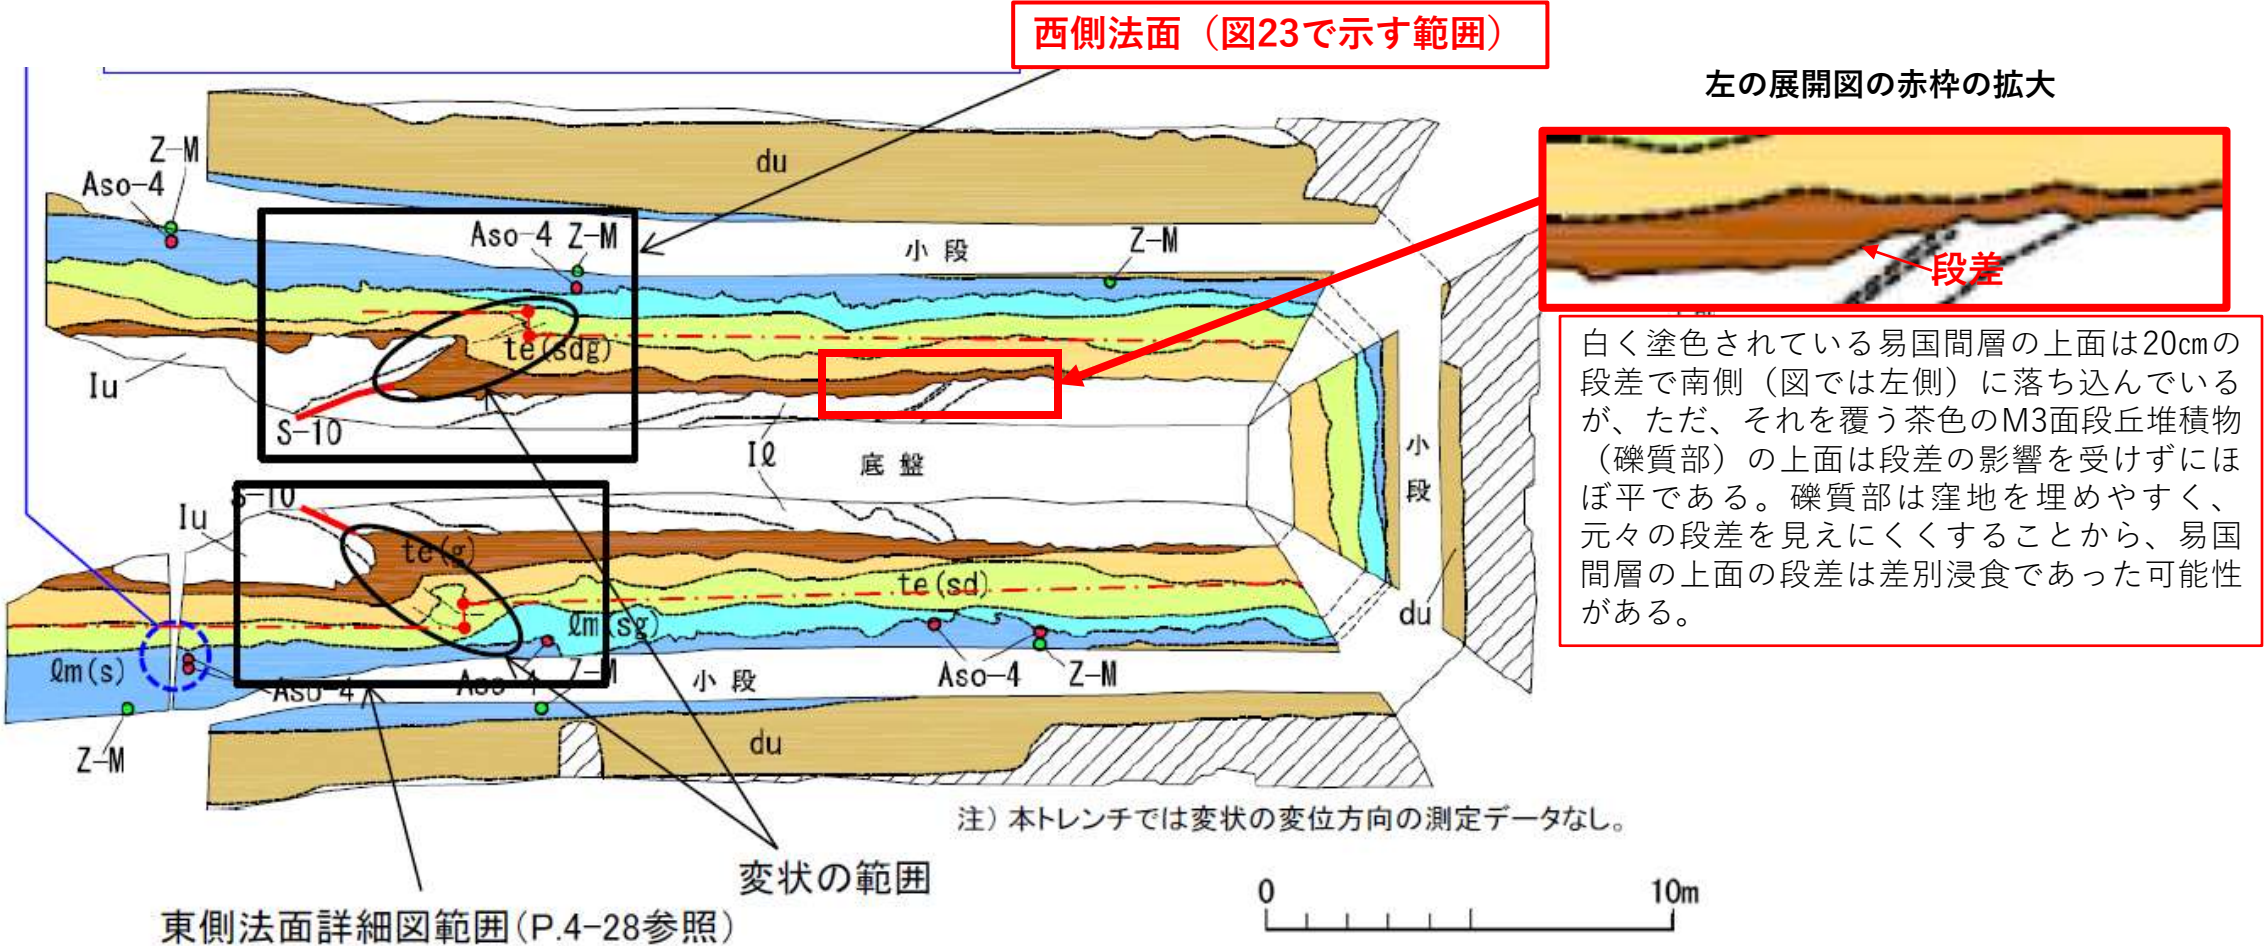
Ts-1トレンチ(3/3):西側法面詳細図

この部分の岩盤と段丘堆積物との境界面は、粗粒凝灰岩の葉理と斜交しており、潮間帯で形成されたオーバーハング状の侵食面であったものと考えられる。

- ・シームS-10の上盤は黄褐色を呈し著しく軟質な強風化部から成り、シームに接している。下盤は風化変色が進んでおらず比較的硬質な新鮮部～弱風化部から成る（本編資料P.4-53参照）。
- ・シーム上盤の侵食形状、礫質のM<sub>3</sub>面段丘堆積物の分布などから、変位形成前の岩盤上面には、平坦面A及びBから成る高さの異なる2段の平坦面があり、両面の間はオーバーハングになっていたものと考えられる（写真1）。
- ・シームの延長上の直線的部分から求めた岩盤の見掛けの鉛直変位量は①約35cmである（第646回審査会合資料1-2、6.2章参照）。
- ・M<sub>3</sub>面段丘堆積物の層理面には凹凸があり、層理面の全体的構造の把握が可能なM<sub>3</sub>面段丘堆積物（礫混じり砂質）上面を基準面とした見掛けの鉛直変位量は②約35cmと推定される。
- ・見掛けの鉛直変位量①と②は同程度で、明瞭な変位の累積性はないと考えられる。

この変位がS-10のイベントE2に相当すると考えられる。

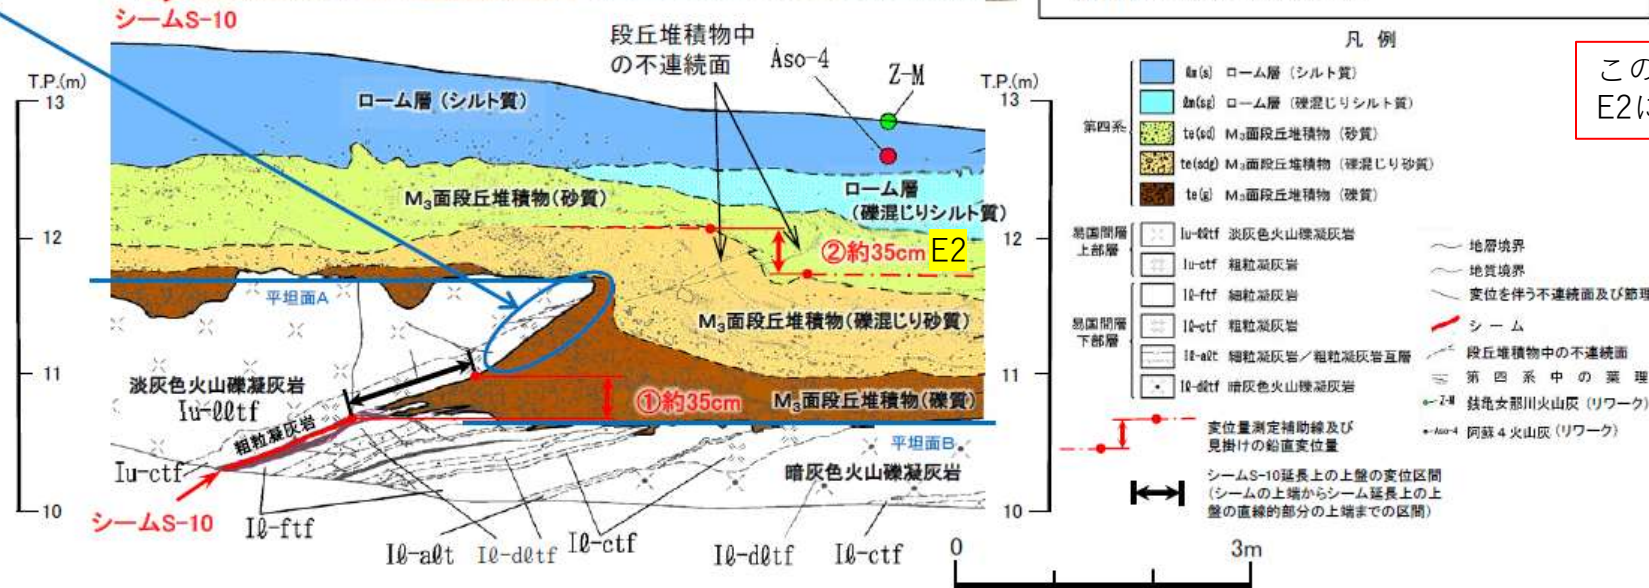
(2) 詳細地質観察(3/8): 地質スケッチ(シームS-10付近)

Ts-1トレンチ東側面: 変状が認められる  
(比高約35cm〔岩盤の段差及び段丘堆積物中の層理面の段差〕)  
(補足説明資料P.4-28, P.4-58~P.4-67参照)

Ts-2トレンチ東側面: 変状が認められない  
(補足説明資料P.4-33参照)

Ts-3トレンチ西側面: 変状が認められる  
(比高約25cm〔段丘堆積物中の層理面の段差〕)  
(補足説明資料P.4-35参照)

- ・シームS-10付近の詳細地質観察の結果、変状が認められる箇所及び変状が認められない箇所がある。
- ・変状が認められる箇所では、段丘堆積物中の層理面の段差を示し、シームS-10の上盤は上方に動くセンスを示す。段差の比高はいずれも1m未満と小さい。なお、上盤の動きに累積性は認められない(補足説明資料P.4-28, 4-29, 4-35, 4-37, P.4-58~P.4-67参照)。また、一部で段丘堆積物中にも段差が認められる。
- ・変状が認められる箇所では、変状付近の岩盤は風化が著しく、シームS-10の上盤は強風化している。これら変状は、強風化した岩盤中の弱面の上盤が動き、直上の段丘堆積物に段差が生じた現象と考えられる。
- ・変状が認められない箇所では、岩盤の風化が進んでおらず、シームS-10の上盤は新鮮~弱風化している。

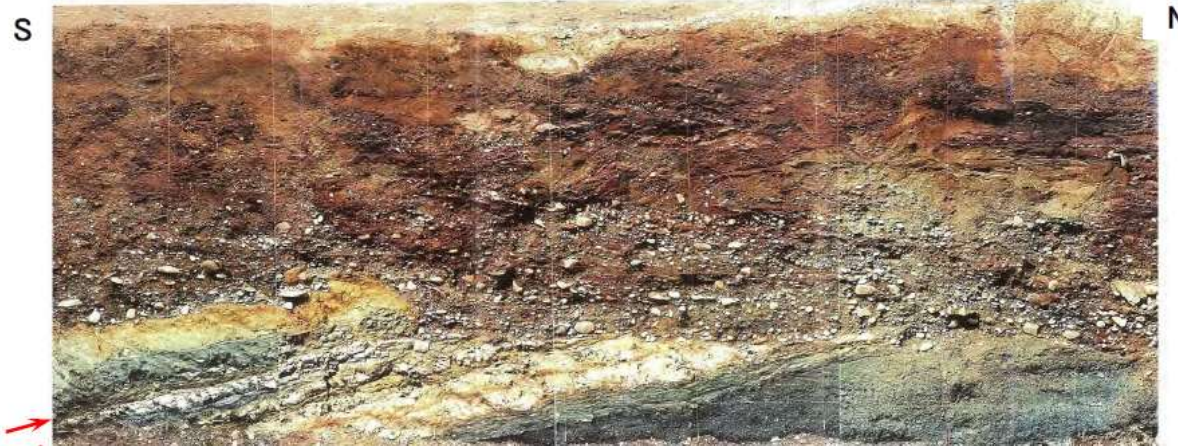
## Ts-2トレンチ(2/3): 西側法面詳細図

青枠で示したS-10を含む部分では、S-10を境にして上盤が下盤に乗り上げるようにして段差が生じている。易国間層の段差に沿って礫質部と砂混じり礫質部の境界がたわみ、礫混じり砂質の層理面もややたわんでいる。段差を挟んで、M3面段丘堆積物の上面に20cm程度の垂直変位が生じている。

- ・シームS-10の延長上のM<sub>3</sub>面段丘堆積物とその直下の岩盤に変状は認められない。
- ・シームS-10の上下盤共に風化変色が進んでおらず比較的硬質な新鮮部～弱風化部から成る。上盤のシームに接する箇所に強風化部は分布しない(P.4-39参照)。
- ・この法面では、平坦面Bは認められるが、平坦面A(P.4-31参照)は西側～南側法面に見られるように侵食を受けて低くなっている。

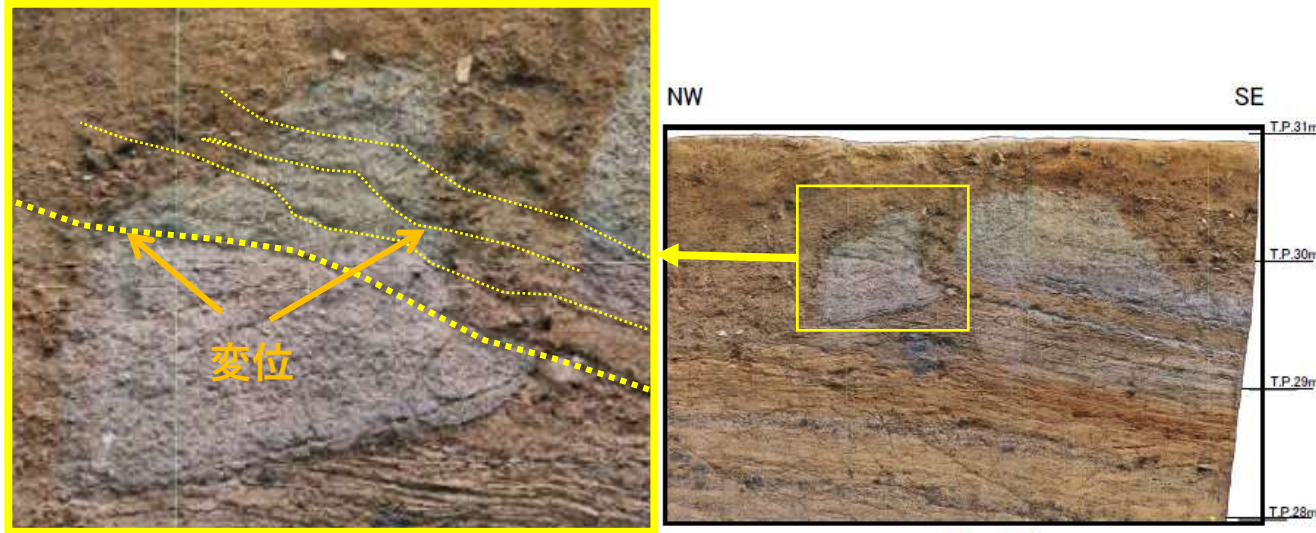
変状有りと認定できる箇所(③Ts-9トレンチ)(2/2):Ts-9トレンチ東側法面

変状有りと認定できる箇所(③Ts-9トレンチ:Ts-9トレンチ東側法面)の観察結果を示す。

- ✓ 変位基準との関係:シームS-11は上載地層であるM<sub>1</sub>面段丘堆積物に変位を及ぼしている。
- ✓ 地質・地質構造:上下盤共に淡灰色火山礫凝灰岩等、粘土質の薄層有り、  
変状有り(段差有り)
- ✓ 風化区分:上下盤共に強風化

右の写真の四角枠の崩落したブロックの拡大図  
黄色い破線はS-11から連続、あるいは派生した不連続面  
不連続面は、M1面段丘堆積物中へ続き、ブロックと段丘堆積物の層理面に変位をもたらしている。オーバーハングする部分を作ったイベントの後に、ブロックが崩落し、さらにそこに変位を与える2回目のイベントがあったと考えられる。

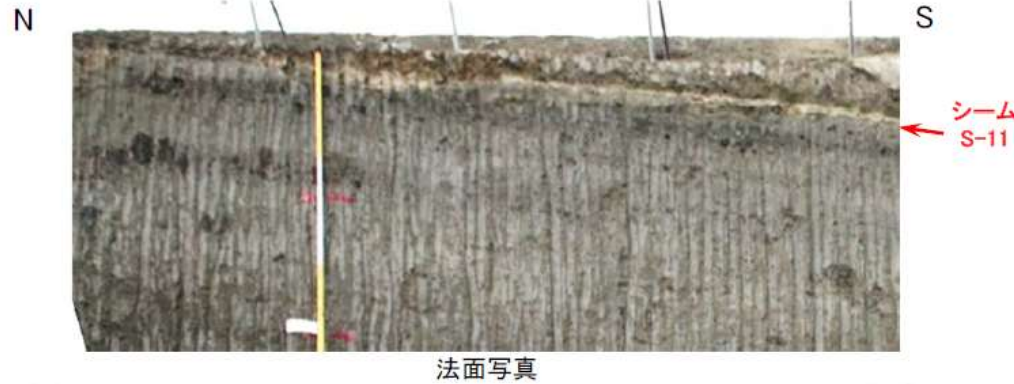
## No.3法面:地質スケッチ

No.3法面: 変状が認められない  
(補足説明資料P.4-3参照)
