平成 27 年 9 月 14 日（月） 9:30～

（函館市役所 教育委員室）

平成 27 年度 第 1 回  
重要文化財旧函館区公会堂 保存活用計画検討委員会 配布資料

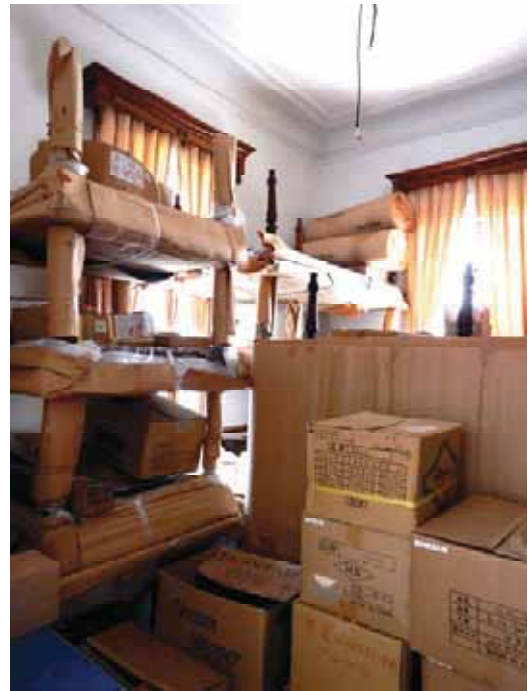
【現状】・2階貴賓室廻りは当初の家具がよく残っている。  
→復原配置図に近い形で展示されている。  
・1階大食堂廻りの家具はなくなっている。  
→北東の部屋に収納。  
・1階には寝室など各室に家具が展示されている。  
→使用方法や来歴が不明。

北東の物置に保管されている家具

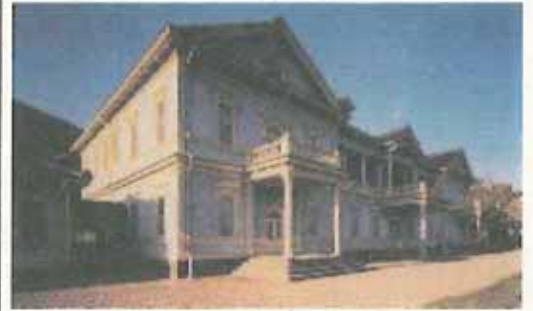
## 7) 建造物現況写真

正面にバルコニーを見せる木造洋風官庁建築の典型的な建物である。両袖妻の唐草模様の装飾と正面玄関バルコニーの柱頭彫刻の意匠も良くドーマーウィンドーを使用しているのは、北海道独自の洋風スタイルである。
