第9章 整備

図9-1 整備平面図 (第一次整備事業 S=1/2,500)

図9-3 整備計画図 (ゾーニング図 S=1/2,500)

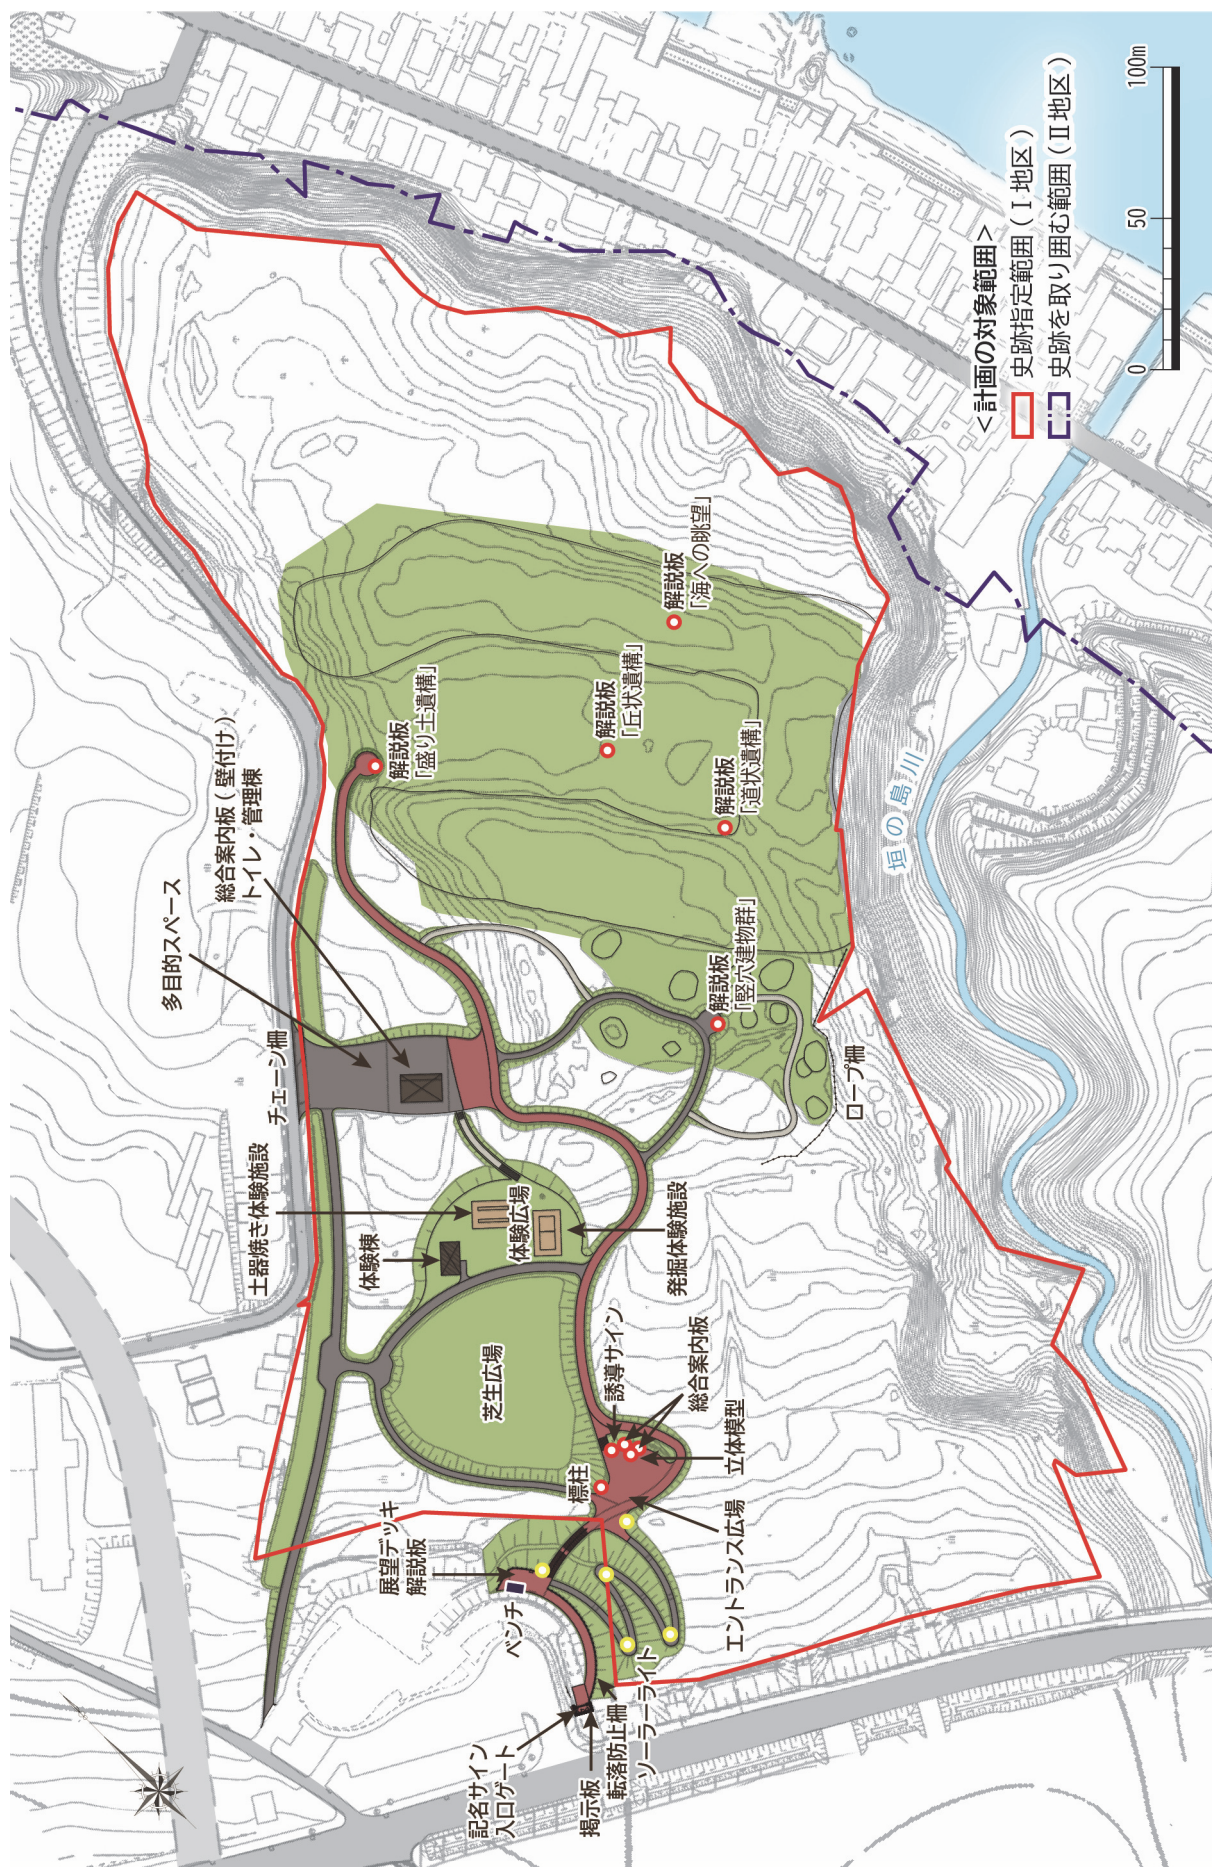
- 平成28～令和2(2016～2020)年度に保存整備事業を実施し、令和3(2021)年7月28日から一般公開を開始している。入口ゲート、展望デッキ、エントランス広場、芝生広場、体験広場、竪穴建物群、盛り土遺構の各エリアを設け、体験棟、管理棟などの施設を設置した。
- 盛り土遺構や竪穴建物群について、地形復元により可視化するとともに解説板を整備したことで、史跡の本質的価値である主要遺構について、来訪者の理解が深まった。
- 盛り土遺構や竪穴建物群といった特定の地点からは、概ね現代構造物は視認できず、良好な景観となっている。
- 園路や広場、管理棟や柵等の公開や管理に資する施設が整備されたことで、史跡見学に必要な受入環境が整い、来訪者の利便性や安全性が確保された。
- 各エリアを繋ぐ主な見学者動線は、バリアフリー対応としている。
- 遮蔽や修景のための在来樹種の植栽や既存木の保全のほか、地表面の安定化のため張芝を施している。
- 史跡整備の完了、公開から4年以上が経過しているが、特に本質的価値を構成する重要な要素である地下遺構や自然地形において、現状では劣化等は見られない。
- 総合案内板や解説板および管理棟内の解説パネルには英訳文を併記している。
- 樹林地は公有化されたことで開発の対象とならず、保存されている。

整備内容		整備後の経過・対応
遺構整備	盛り土遺構	<ul style="list-style-type: none"> ・遺構上に園路は設けず、自由に散策できるようにしているが、芝の剥離や保護層の露出等の地形改変はなく、確実に保護されている。 ・野芝の生育は良好で、またその他の草本についても早い段階で刈り取ることで、自然な草地の状態を保っている。 ・開口部において、流水により表層の芝が洗掘される事例が発生したが、保護層中に碎石を施し改善した。
	竈穴建物群	<ul style="list-style-type: none"> ・窪みで残る竈穴建物跡をより効果的に可視化する手法として、除草による芝の長さの違いで表現している。
公開・活用施設	入口ゲート	<ul style="list-style-type: none"> ・木造のため、一部で亀裂が生じている。 ・塗装に劣化は見られない。
	展望デッキ	<ul style="list-style-type: none"> ・史跡を一望できるビュースポットとして、機能している。 ・排水が十分に機能しておらず、雨天時や融雪時には水溜りが発生し、また冬期には凍結するなど、通行に支障をきたす場合がある。
	エントランス広場	<ul style="list-style-type: none"> ・舗装は良好に保たれており、劣化は見られない。
	芝生広場	<ul style="list-style-type: none"> ・定期的な除草により、維持している。 ・各種イベント開催のほか、団体見学者の休憩場所としても利用されている。
	体験広場	<ul style="list-style-type: none"> ・体験棟において発掘体験時にレクチャーを行うが、参加者が多い場合は入りきらず、収容能力が不足する場合がある。 ・発掘体験は非常に好評で学校など団体からの実施要望もあるが、体験スペースが限られているため、調整が困難な場合がある。
	園路	<ul style="list-style-type: none"> ・舗装園路の排水機能が十分でなく、特に冬期は日中の雪融け水が夕刻には凍結する場合があります、来訪者の安全確保に苦慮している。 ・砂利園路の表層が降雨等で流出し、また草が繁茂するなど、若干荒れている。

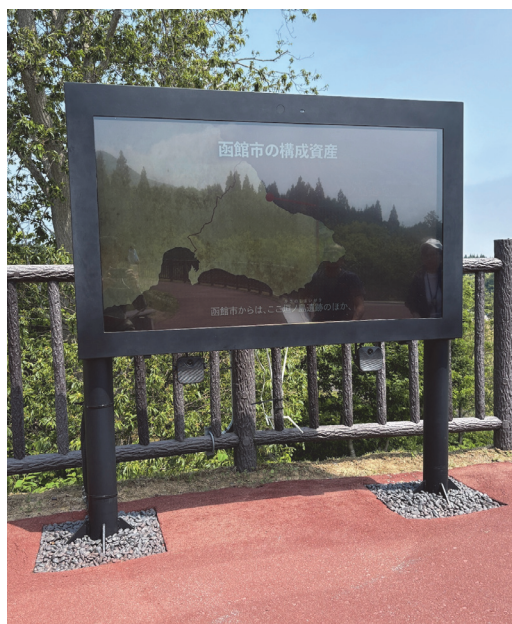
写真9-2 デジタルサイネージ

- デジタルコンテンツについて、将来的な内容の更新および追加修正等に係る実施計画や予算確保が担保されていない。
- 公開エリアの中でもWi-Fi電波が弱い箇所があるため、中継器で補完しているが、天候等の条件に左右され不安定な状況にあるため、改善が必要である。
- 展望デッキに設置したデジタルサイネージについて、現在の設置位置では直射日光で画面が見えにくい場合がある。

整備内容	整備後の経過・対応
デジタルコンテンツ	<ul style="list-style-type: none"> ・展望デッキに設置したデジタルサイネージに直射日光があたり、画面が見えにくい場合がある。 ・Wi-Fi エリアが展望デッキおよび管理棟を中心に設定されており、盛り土遺構上では電波が弱く、利用に支障をきたす場合がある。 ※事業費 29,997 千円（うち道補助[地域づくり総合交付金] 5,000 千円）
案内窓口	<ul style="list-style-type: none"> ・来訪者への情報提供が円滑になり、また職員休憩スペースや収納機能が確保され、来訪者の利便性が向上しかつ案内環境が充実した。 ※事業費 15,730 千円（うち道補助[地域づくり総合交付金] 7,800 千円）
植栽・景観保全	<ul style="list-style-type: none"> ・市民団体の寄附により、クリやオオヤマザクラの植樹を実施した。 ・樹木の一部で、獣害（樹皮の噛み跡等）が認められる。
