# 敬老の日に願い、届ける、安全なくらし

## ～ほぼ毎年死亡事故が発生！介護ベッド・電動車いすなどの高齢者の事故を防ぐ～

今年の敬老の日は9月21日。高齢者<sup>※1</sup>とふれあい、日頃の感謝の気持ちを伝える機会も増えると思います。敬老の日を機に、高齢者の安全について改めて考え、高齢者が安心して過ごせるよう、身近な製品の安全対策を確認してみてはいかがでしょうか。独立行政法人製品評価技術基盤機構〔NITE（ナイト）、理事長：長谷川 史彦、本所：東京都渋谷区西原〕は、高齢者の事故を防ぐため、使用時に注意すべきポイントを紹介します。

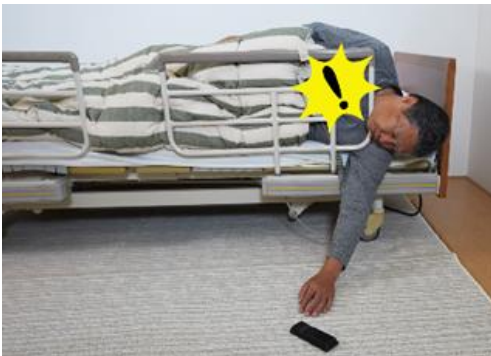
高齢者が介護ベッドの隙間に挟まる様子  
（イメージ）

- JIS規格に適合した製品を使用する
- スペーサーや保護カバーなどで、挟まるおそれがある隙間をできるだけなくす

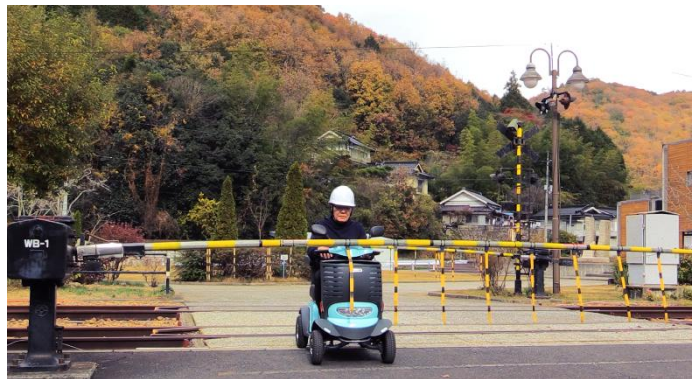
電動車いすで走行中に踏切内で  
抜け出せなくなる様子（イメージ）

- 使用する道路環境をご家族や介助者とともにあらかじめ確認する
- 乗車前にバッテリーの状態を確認する
- 転倒防止装置がある場合は機能しているかなど、乗車前点検、定期点検を行う

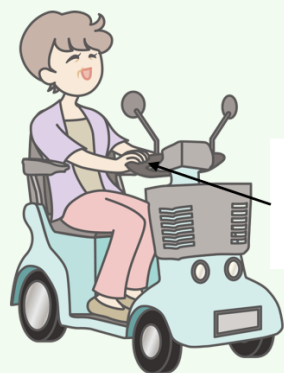
ハンドル型

歩行が困難な人の移動を支える電動式の車いす

ハンドル  
ボタンやレバーによる  
走行機能

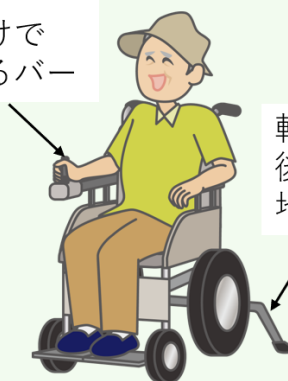
ジョイスティック型

ジョイスティック  
指先で軽く動かすだけで  
前後左右に移動できるバー

転倒防止バー  
後ろに傾いたときに  
地面に接触して転倒を防ぐ装置

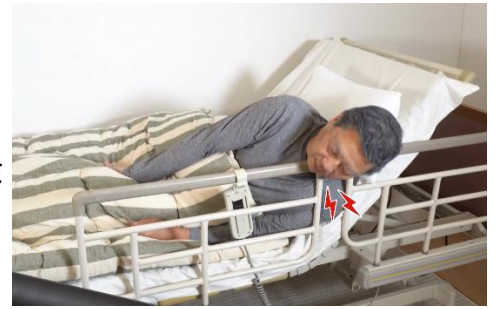
使用者が介護ベッドの手すりとマットレスにけい部が挟まれた状態で発見され、病院に搬送後、死亡が確認された。

介護ベッドに異常は認められず、不注意が疑われる。

高齢者が介護ベッドの隙間に挟まる様子（イメージ）※4

介護ベッドにおけるサイドレールやベッド用手すりの隙間に頭や首を挟み込むことによる窒息事故などを防ぐために、「JIS T 9254 在宅用電動介護用ベッド」が2009年に改正・公示され、対応国際規格に合わせた隙間の規定の見直しが行われました。さらに対応国際規格の改定に合わせ、2015年にも規定の見直しが行われています。

しかし、2009年以前に製造された製品の中で、JIS規格に適合していない製品もまだ使用されている可能性があります。そのような製品に対しては、隙間への挟み込み防止措置を施すようにしてください。目安として、下図のAの隙間が直径120mmより広がっている場合、Bの隙間が直径60mmより広がっている場合、もしくは318mmよりも狭くなっている場合は、注意が必要です。また、新たに介護ベッドを導入する際は、JISマーク付きの製品を選択するようにしましょう。

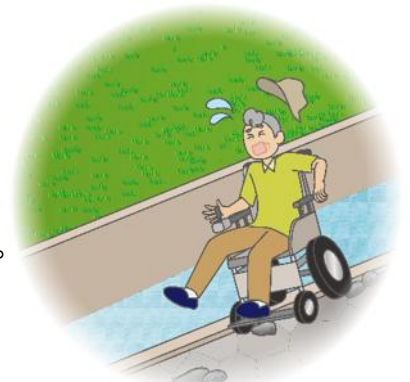
使用者が、電動車いすとともに水路で発見され、死亡が確認された。

電動車いすに異常は認められず、誤った操作や不注意が疑われる。

電動車いすで水路に転落しそうになる様子（イメージ）

初めて道路に出るときはご家族や介助者とともに、走行練習や交通ルール、安全な通行順路を確認してください。また、事前に道路環境を確認し、次のような危険な道路、危険箇所には近づかず、避けるようにしましょう。やむを得ず走行する必要がある場合は、脱輪防止のため踏切や道の端を走行しないようにしましょう。

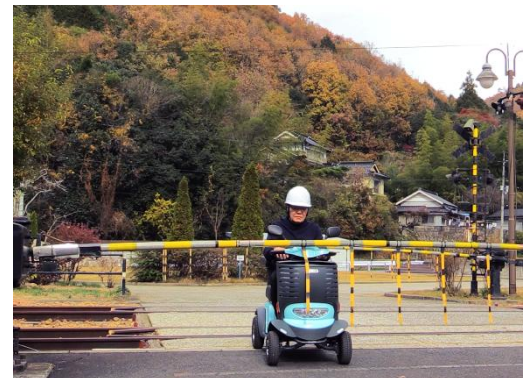
電動車いすを使用中、踏切を渡り終える直前に下りてきた遮断機に引っかって転倒し、列車にはねられ死亡した。

電動車いすに異常は認められず、使用者が単独で遮断機の閉まる直前に踏切内へ侵入し、出口側で下がっていた遮断桿を持ち上げて踏切の外に出ようとした際にバランスを崩して車体ごと転倒し、身体が列車と接触したものと推定される。

電動車いすで走行中に踏切内に閉じ込められる様子（イメージ）※4

なお、取扱説明書や本体には、「大変危険を伴うため、踏切の横断はできるだけ避ける。やむを得ず踏切を渡る場合は、介助者に同行してもらう。」「警報機が鳴り始めているときや遮断機が降り始めたときは、踏切手前で待機し、絶対に踏切内へ入らない。」旨、記載されている。

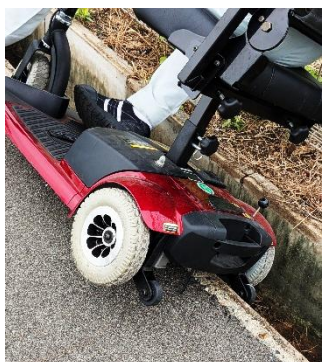
側溝で脱輪

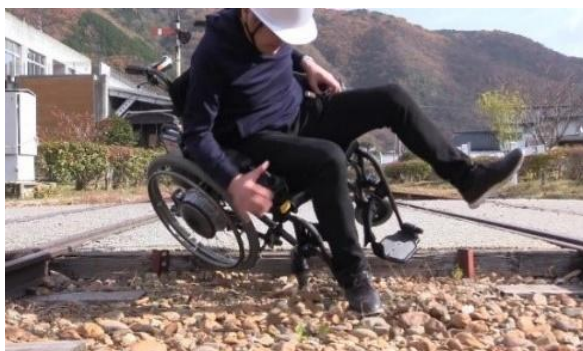
踏切内の砂利部で脱輪
