重要文化財旧函館区公会堂
保存活用計画（最終案）

平成 29 年 3 月

函館市

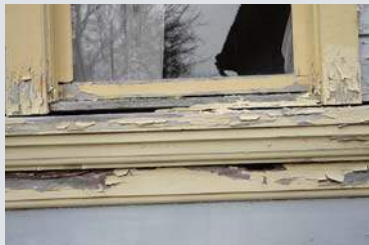
窓台の腐朽(本館 東面)

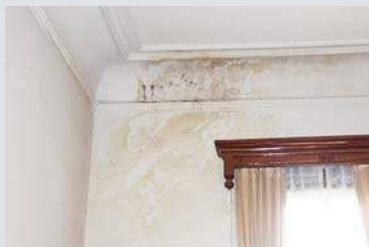
漆喰の汚損・割損(本館1階 予備室)

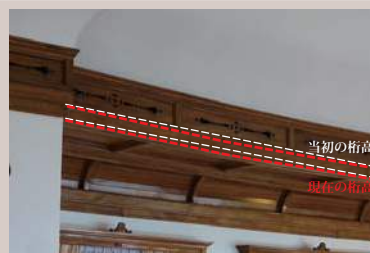
外部では、風雨にさらされる甲板（ベランダ）や車寄せが大きく腐朽している。また雨掛かりとなる基礎石上の付土台・下見板・窓飾り・軒蛇腹などの外壁面も腐朽が進行し、特に東面は顕著である。内部でも、特に本館東側の側廻りの部屋では天井の雨染みが散見される。大空間をなす2階の大広間では天井が垂下し、また他の部屋でも漆喰天井に亀裂が生じている。このように、元々の建物の特性や北海道という厳しい冬の気象条件、函館港から潮風が吹き込む立地条件などにより、各部の破損が進行している^{注1}。

天井の垂下(本館2階 大広間)

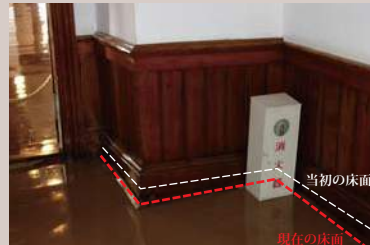
床の不陸(本館2階 廊下)

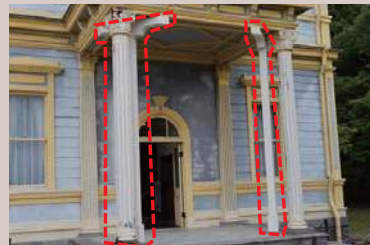
補強柱(本館 西側車寄せ)

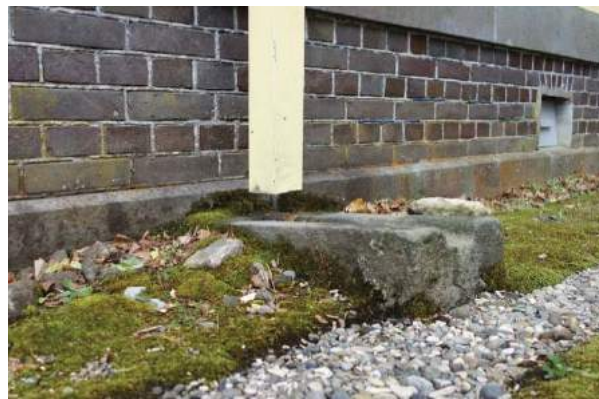
礎受石の不陸 (本館西側)

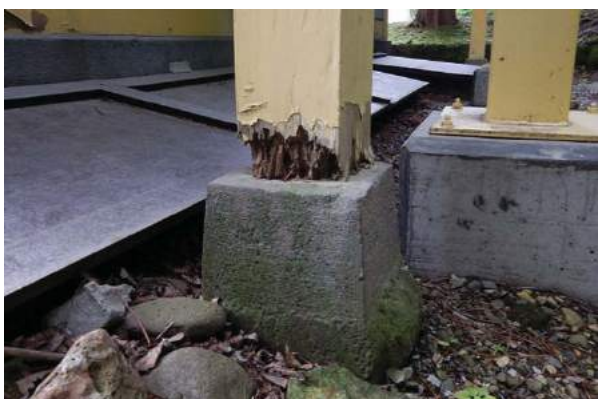
柱根の腐朽 (本館突出部)
