じゅうようぶんかざいきゅうはこだてくこうかいどう ほそんしゅうり
重要文化財旧函館区公会堂の保存修理について

重要文化財旧函館区公会堂の
保存修理について

令和2年7月31日現在

函館市教育委員会生涯学習部文化財課

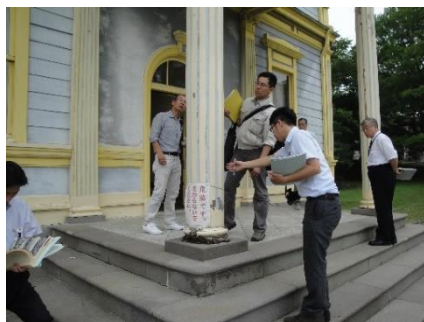
平成23年（2011）に発生した東日本大震災により多くの文化財建造物に被害が出ました。

そこで、修理前に建物の地震に対する強さを確認しました。

大地震により建物が倒れて壊れる可能性があるため、診断されたため、修理にあわせて補強をすることにしました。

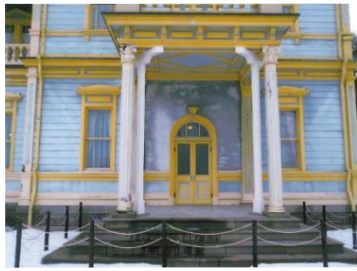
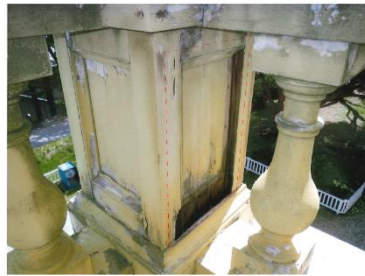
文化財建造物を残していくためには、周期的な保存修理が欠かせません。旧公会堂も大規模な保存修理を行う時期を迎えていますので、傷んだ部分を修理し、歪みを直します。

旧公会堂には今も建築当初の貴重な部材が多く使われており全てを新しい部材に交換すると建物の価値を損なってしまうので、再使用できないくらい傷んだものだけを新しい部材に交換します。

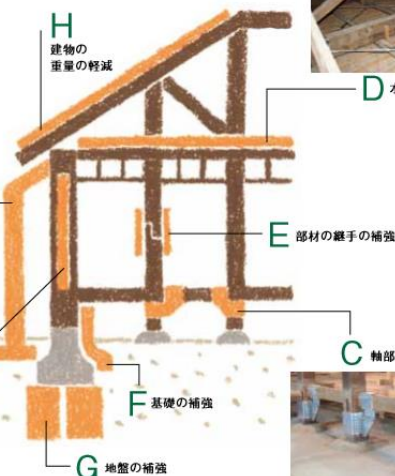
B 軸部の補強 (鉄骨柱)

A 壁面の補強

D 水平面の補強

C 軸部の補強 (床下)

旧公会堂の周辺は地盤が丈夫なためこれまで大きな地震被害はでていませんが、大規模な地震が起きた場合、大きな被害を出す可能性があるという耐震診断の結果を踏まえて、

利用者の安全を確保し、末永く保存していくために、地震への対策を施します。

耐震性能を高めるため壁の中や天井裏など表からは見えない場所に補強材を入れます。
