重要文化財旧函館区公会堂  
保存活用計画（素案）

平成29年3月

函館市

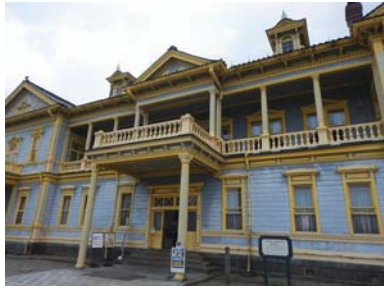
【本館】明治43年  
木造、建築面積886.3㎡、二階建、  
棧瓦葺

木造2階建てで、基礎はレンガ積の上に布石をおき、外壁は下見板張り、屋根は棧瓦葺とする。正面桁行43m余り、梁間約18mで、両端をわずかに突出させて切妻の破風をみせ中央にも小さな飾破風を設けてそれらの間には屋根窓をおく。車寄は中央と両端の3個所に附設する。

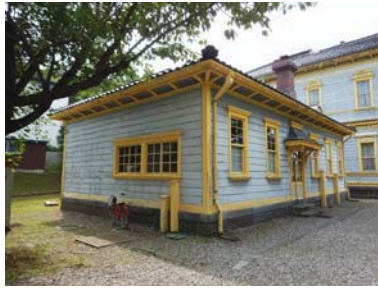
【附属棟】明治43年  
木造、建築面積133.9㎡、一階建、  
渡廊下附属、棧瓦及び鉄板葺

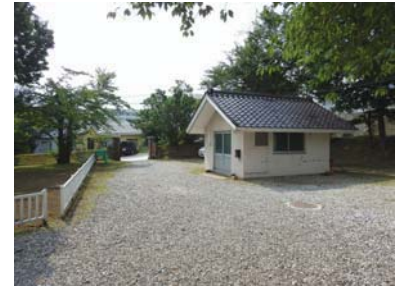
【ポンプ小屋】昭和57年  
木造、平屋建、棧瓦葺

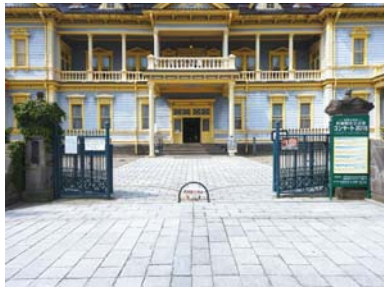
【正門】明治43年頃  
石造門柱2基、間口約33m、  
鑄鉄製門扉付  
※伝統的建造物は門柱のみ  
門扉は昭和37年頃

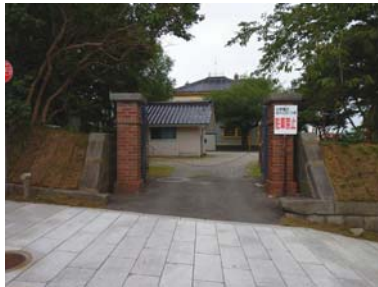
【東門】昭和37年  
煉瓦張門柱2基、間口約13m、  
木製門扉付

東西の門は、当初の形式は不明だが、明治44年には現在と同じ位置に存在する。現在の門は建築後50年以上が経過し破損もないことから、基本的には現状を保全し、将来的な活用計画、外構計画などの見直しの際には、改めて保全方針を検討する。

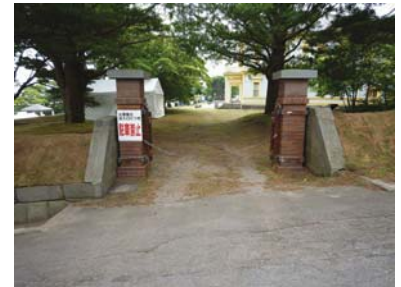
【西門】昭和37年頃  
煉瓦張門柱2基、間口約13m、  
木製門扉付

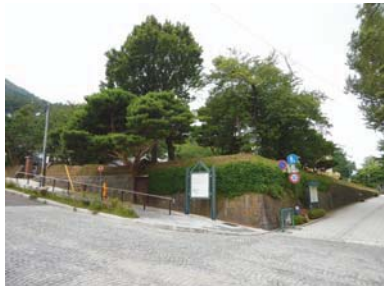
【石垣(正面)】明治43年頃  
石造、総延長約115m、  
上部に土塁を築く

正面及び背面の石垣の一部には雨染みや乱れがあり、特に背面側では斜面の影響を受けて大きく破損している。また敷地の一部は、土砂災害警戒区域及び土砂災害特別警戒区域に指定されていることもあり、特に背面側の石垣は、法面の土留などと合わせて本格的な整備が必要である。庭園は樹木が生い茂り、剪定や伐採も含めた管理が必要である。背面側の石垣は来歴が明らかでなく、管理方法や公開方法などと合わせて検討する必要がある。

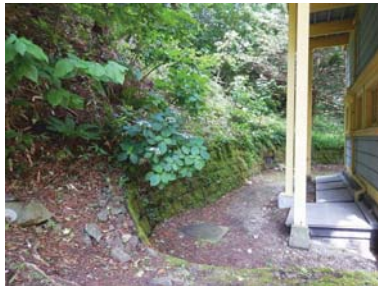
【石垣(背面)】年代不明  
石造、総延長約86m

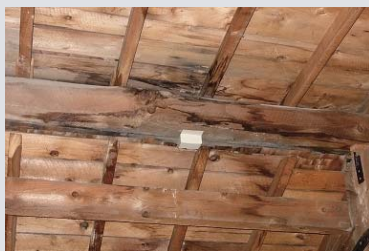
雨漏り (本館小屋組)

外部では、風雨にさらされる甲板（ベランダ）や車寄せが大きく腐朽している。また雨掛かりとなる基礎石上の付土台、下見板、窓飾り、軒蛇腹など、外壁面も腐朽が大きく、特に東面は顕著である。内部でも、側廻りの部屋では天井の雨染みが散見される。大空間を有する 2 階の大広間では、荷重により天井が垂下し、他の部屋でも漆喰天井の割れなどが起こっている。以上のような元々の建物の特性に加え、北海道という厳しい冬の気象条件や、函館港から潮風が吹き込む立地条件などが加わって、各部の破損が進行している<sup>1</sup>。

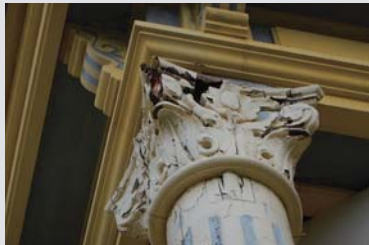
柱頭の腐朽 (本館車寄せ)

「2-1. 保存管理の現状」に示した破損状況のうち、甲板など露出した柱の柱脚や柱頭、床簀子の腐朽などについては、これまでも繰り返して修理を行っており、保存上の課題となってきた。冬期の積雪及び雪解け水が主な原因と推定され、現在は、降雪期に甲板をブルーシートで養生するとともに、定期的に甲板の除雪を行っているが、それでも破損は進行している。

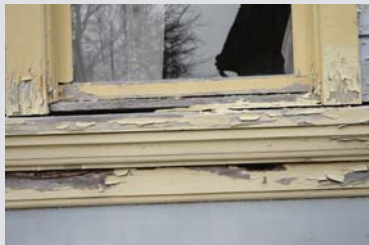
窓台の腐朽 (本館東面)

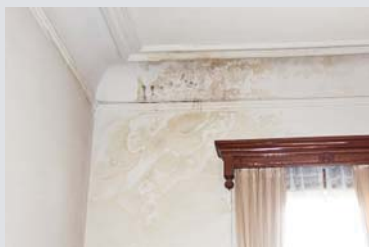
漆喰の汚損・割損 (予備室)

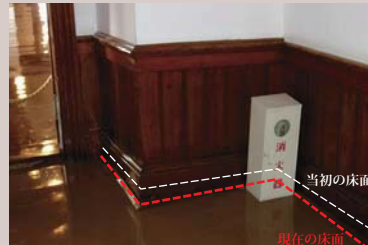
床の不陸 (本館2階廊下)

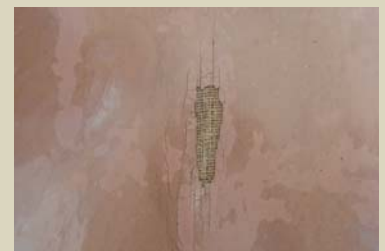
リノリウムの破損 (本館会議所役員室)

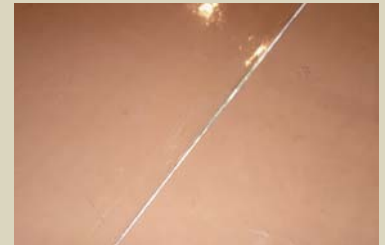
塩ビシートの浮き (本館演壇)

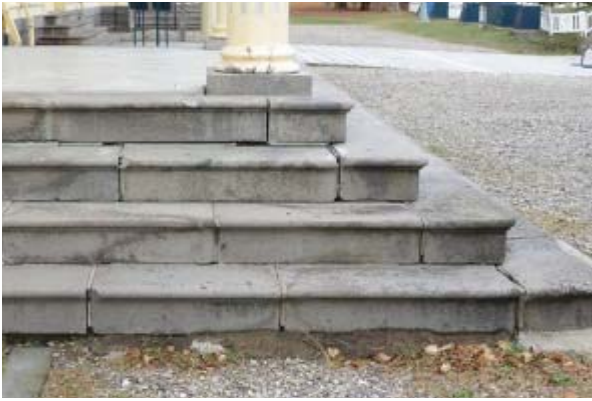
石段のずれ、不陸（本館車寄せ）

- ・基礎、石段、延石のクラック、ずれ、不陸、目地の劣化。
- ・床下の虫害・腐朽箇所。

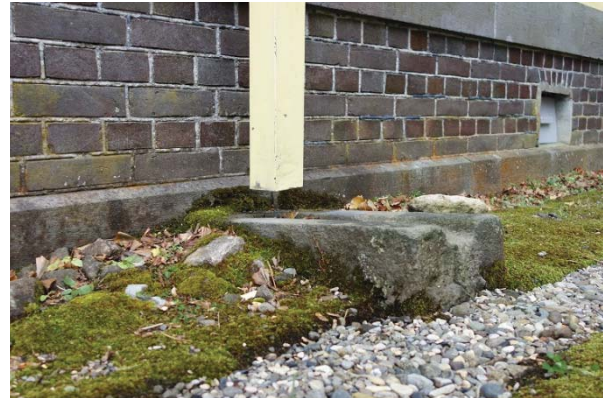
樋受石の不陸（本館西側）

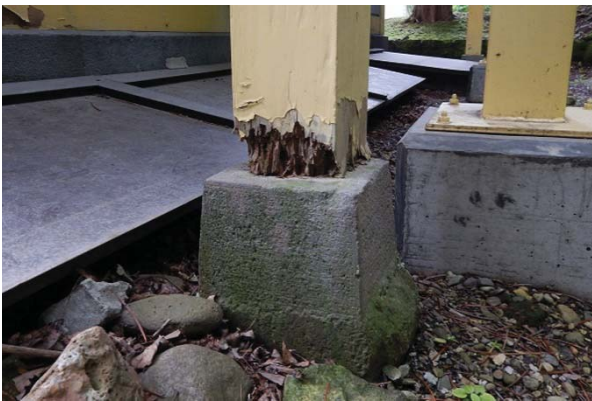
柱根の腐朽（本館突出部）

- ・付土台、屋根窓、下見板、軒蛇腹、窓台などの腐朽、ひび割れ、弛緩、脱落。
- ・甲板、車寄せ、突出部の露出した柱の柱脚、柱頭、手摺り及び床簀子などの腐朽。

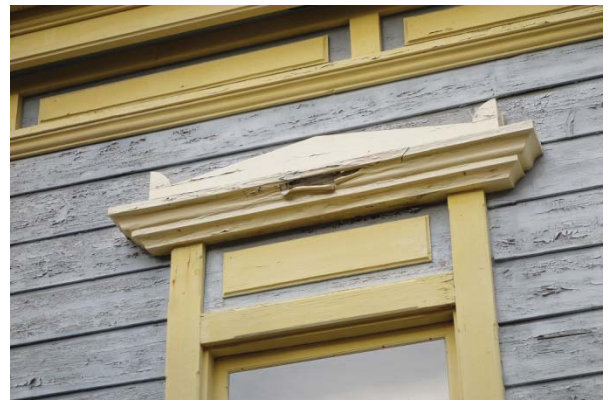
窓飾りの腐朽（本館東側）

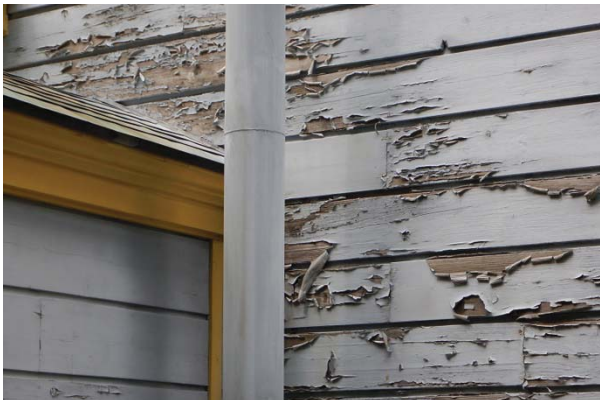
下見板の補修（本館東側）

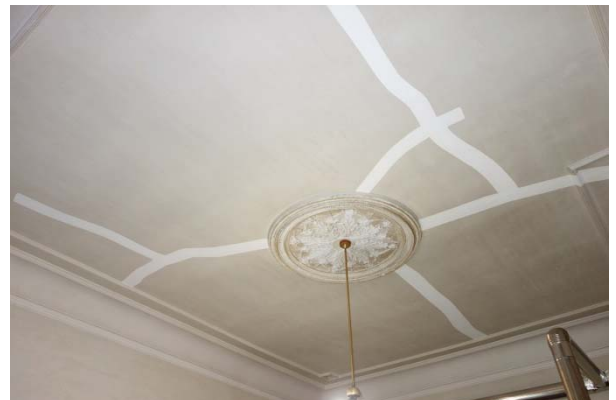
漆喰の補修（本館 事務室）

- ・漆喰の亀裂、汚損箇所の応急的な補修。
- ・崩落しそうな箇所を確認した際は、速やかに立入禁止とする。

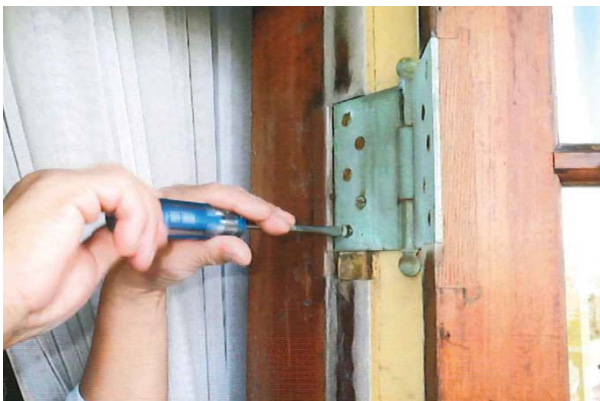
建具金具の締め付け調整（本館 甲板）

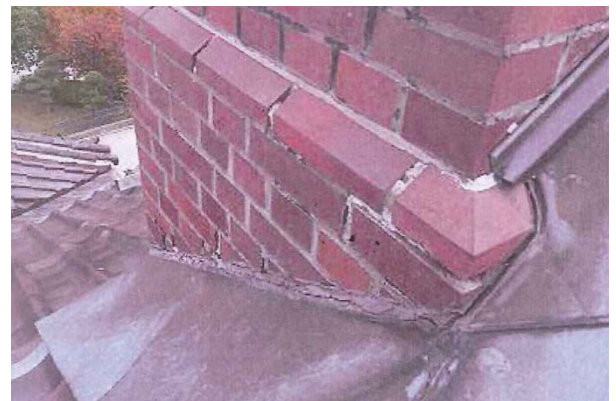
煙突取付き部のコーキング補修（本館屋根）

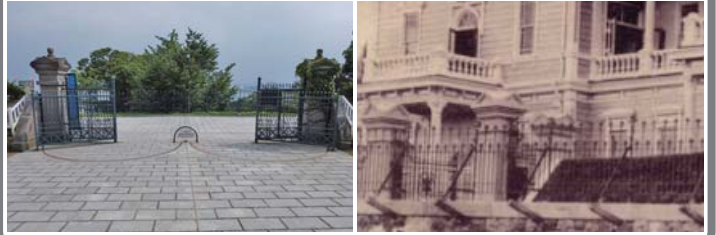
### ①【正門】(門柱のみ伝建物[工作物])

石造門柱は建設当初のものと思われる。当初は門柱が4本立っていたが(写真右)、史料より昭和37年に内側の2本が撤去されたと推測される。铸铁製の門扉もこの時製作されたものと思われる。

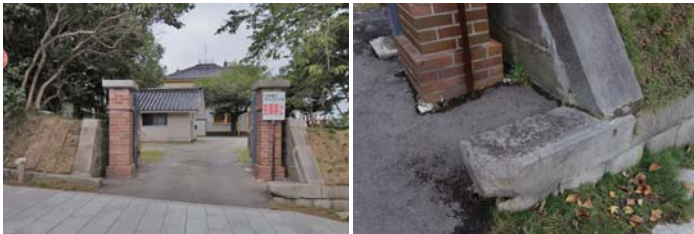
### ②【東門】

昭和37年の新築。当初は石垣の耳石が現在よりも内側にあったが、おそらく車両通行用に門の幅が当初より拡幅されたため、それとともに耳石が移動された(写真右)。史料より、大正期には石造で鉄扉付の門であったことが分かる。

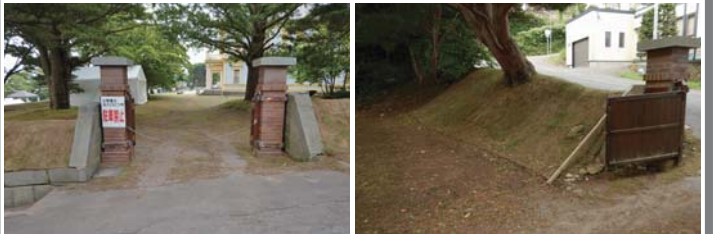
### ③【西門】

東門と同じ意匠の門柱に木製の門扉が付く。年代は不明だが、東門と同じく昭和37年の新築と考えられる。また、史料より大正期には石造で鉄扉付の門であったことが分かる。

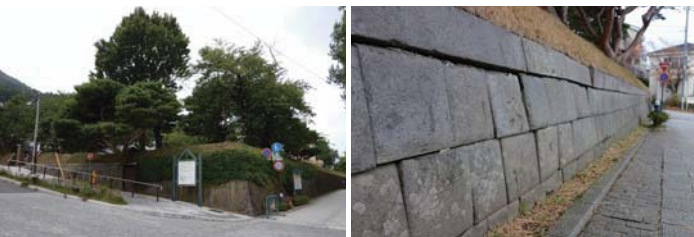
### ④【石垣(正面)】(伝建物[環境物件])

切石積で、正面から東西の門柱まで廻り込む。史料に「外廻堤上に多行松植付」とあり、多行松は明治行啓時に植えられたことが分かる。各部に雨染みが見られ、一部では蔦が覆っている。西側の隅付近では大きく孕んでいる箇所がある(写真右)。

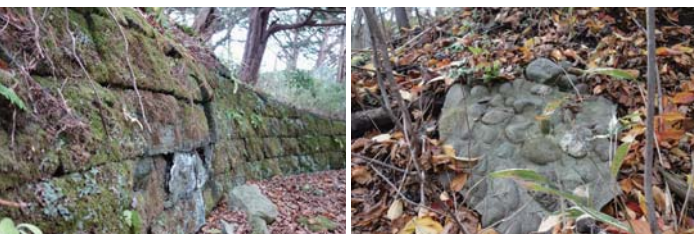
### ⑥【石垣(背面)】

本館突出部背面側の法面。正面側の石垣とは仕上げが異なる。石垣の中央付近は大きく乱れ、南側斜面の土砂や雨水の影響と思われる。斜面は土質が柔らかく、土砂が流れやすい。斜面をコンクリートで覆っていた痕跡がある(写真右)。

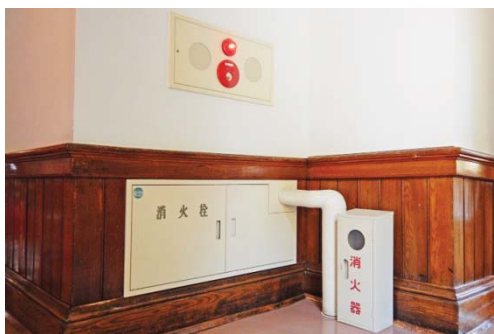
屋内消火栓、発信機、消火器

- ・自動火災報知設備（P型1級火災受信機、定温式スポット型感知器×5、光電式煙感知器×8、露出型差動式スポット感知器×73、差動式分布型感知器×19、発信機P型1級埋込型×5、空気管）
- ・非常警報設備
- ・漏電火災警報器

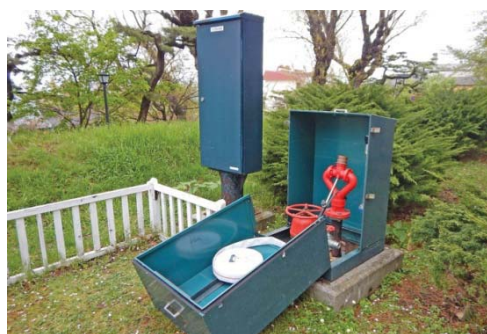
放水銃

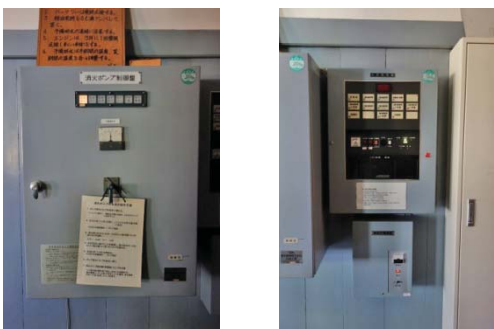
消火ポンプ制御盤・火災受信機

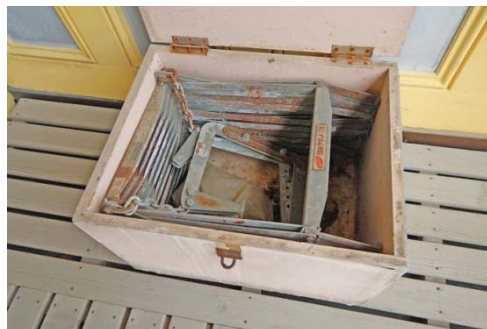
避難はしご

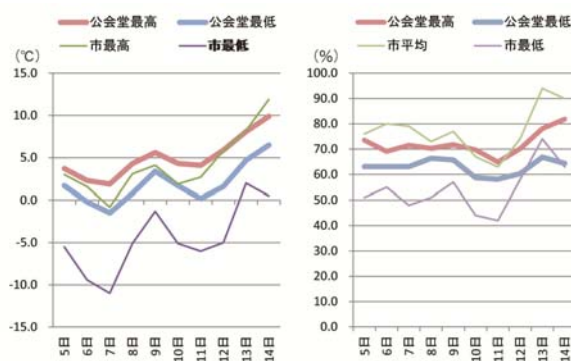
図. 温湿度 (左: 温度、右: 湿度)

注4 平成28年度の調査において、寒さの一番厳しい季節である2月上旬に公会堂本館の1、2階の各1箇所ずつにデータロガーを設置し、温湿度の変化を記録した。

現在の公会堂の暖房器具は石油ストーブを一部に設置しているのみで、施設全体の対策に関しては十分ではない。冬期には館内の気温が0℃近くまで下がることから、暖房の対策が必要である。

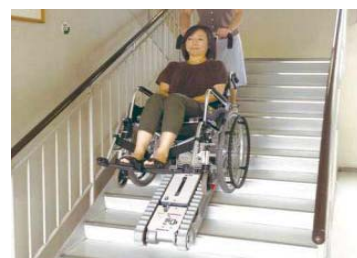
写真. 可搬式階段昇降機

ほとんど改造が必要なく、3案の中では費用的負担が最も小さい。車いすごと乗車できるものもあり、昇降が可能である。最大傾斜角 35° まで対応し（公会堂は 32°）、踊り場など階段各部の平面寸法もクリアしている。また絨毯を敷いたままでの使用も可能である。一方で、文化財での導入事例がほとんどなく、操作には専門性が必要である。建物の改変では、スリップ止を設置するなど階段の段鼻に改造が必要で、クローラーを引っ掛けるための角部を確保する必要がある。また避難用に、降下専用の階段昇降機の設置も検討する必要がある。

エレベーター	いす式昇降機	可搬式昇降機
改造	×	△	○
意匠	△	△	○
動線	○	△	△
設置	△	△	○
メリット	・上下階の移動がスムーズ	・エレベーターよりも改造箇所が少ない。	・大きな改造が必要ない。
デメリット	・大規模な改造が必要 ・現状では必要人数が少ない	・壁面内部に補強が必要か ・2階浴室出入口が近接(西) ・音楽室建具寸法狭い(東)	・操作性 ・重量 ・文化財での使用事例
