令和5（2023）年度 第1回

函館市企業局経営懇話会 資料

配水本管の漏水について

令和4年12月16日発生の市電脱線事故に係る原因と再発防止策について

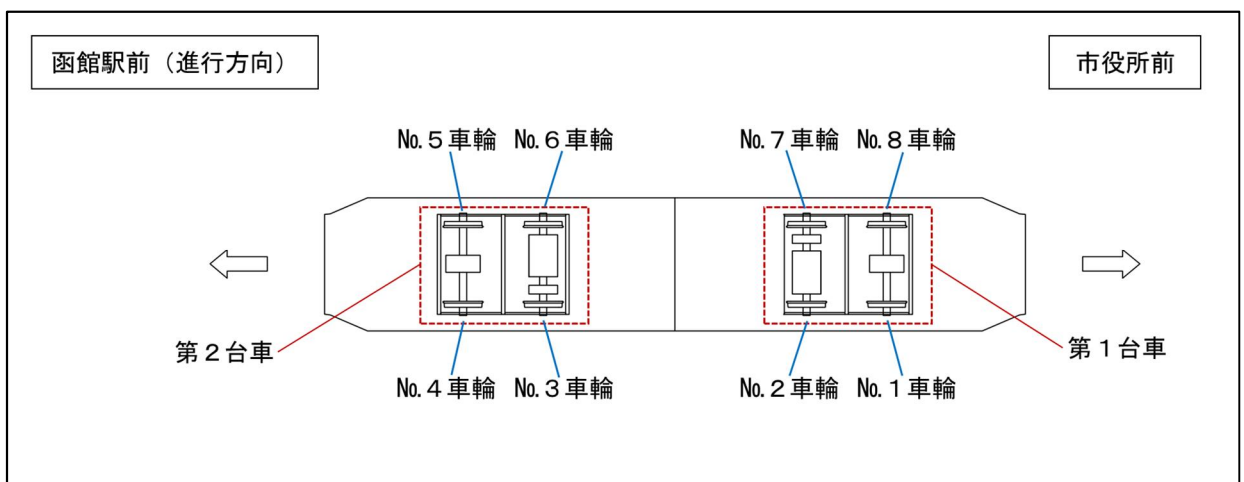
当該車両の乗務員は、大手町19番1号付近（A地点）で軌道内に異物を発見したため除去作業を行ったが、その後発車して間もなく、車体下部に除去しきれなかったアスファルト片と思われる異物を巻き込んで走行。約25m走行した地点（B地点）で車輪に巻き込んだアスファルト片に乗り上げ、第2台車側No.5車輪がレール上に乗り上げた。

その後、さらに約40m走行した地点（C地点）では、レール上に乗り上げていたNo.5車輪が進行方向右側へ脱線。反動で第2台車側No.4車輪も脱線した。この時、脱線した車輪（No.4およびNo.5）はレール脇のゴムパッキンを押し下げ、レールとゴムパッキンの間に挟まった状態であったと推測される。

その後、さらに約40m走行した地点（D地点）で、進行方向左側レールの内側の軌道舗装構造がゴムパッキンを装着している構造からコンクリート舗装の構造へと切り替わるため、レールとゴムパッキンの間に挟まって走行していたNo.4車輪がコンクリート舗装へ

乗り上げ、この衝撃で車体が進行方向右側へゆるやかに曲がっていった。この時、激しい衝撃音と何かに乗り上げるような感覚から、乗務員は急制動の措置をとったが、さらに約25m走行した地点（E地点）では第2台車側No.3およびNo.6車輪も脱線し、進行方向右側へ大きく曲がり、若松町7番19号付近の交差点内で停車した。

- ① 凍上現象等によるアスファルト舗装の剥離および剥離したアスファルト片等が軌道内へ飛散することを防止するため、レール脇の構造がアスファルト舗装構造の軌道区間（軌道改良工事の予定区間を除く1,160m）について、アスファルト舗装からゴムパッキンを挿入した構造への改良を令和9年度の積雪時までに行う。
