# 函館市立学校施設長寿命化計画

令和 2 年 3 月

函館市教育委員会

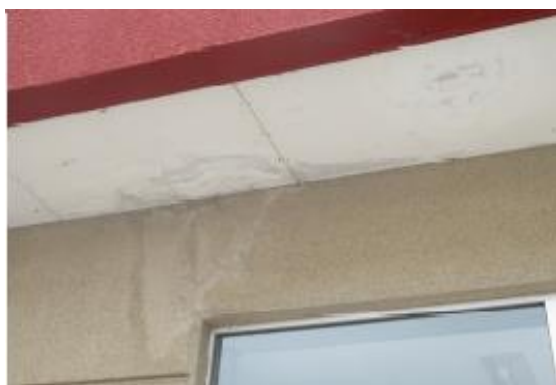
軒天井漏水跡

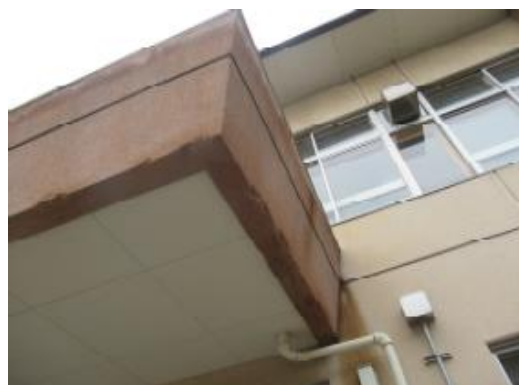
庇パラペット劣化

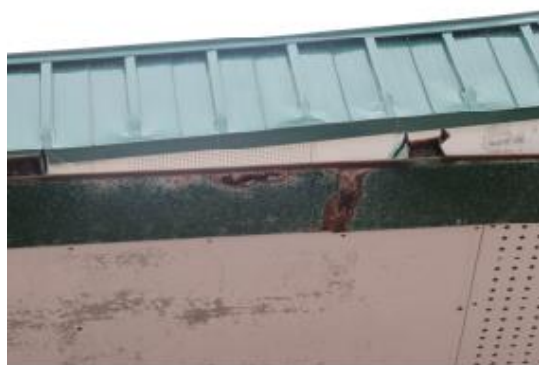
軒先・屋根腐食

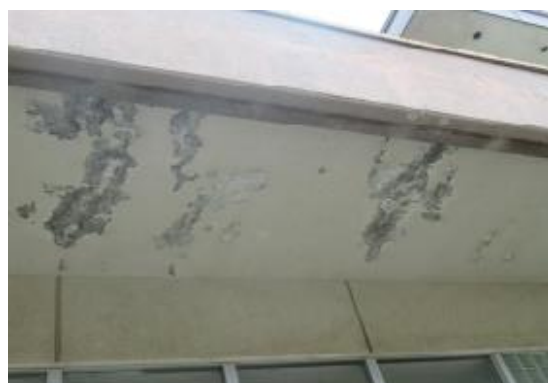
軒天井劣化

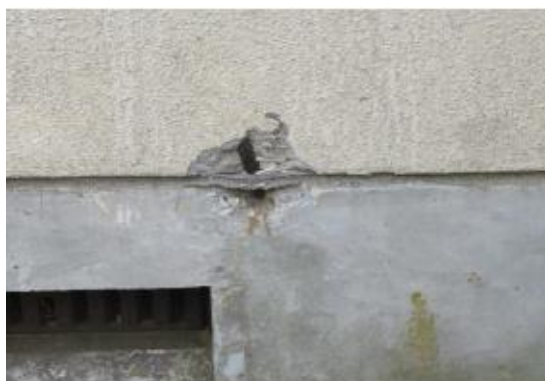
外壁・基礎爆裂

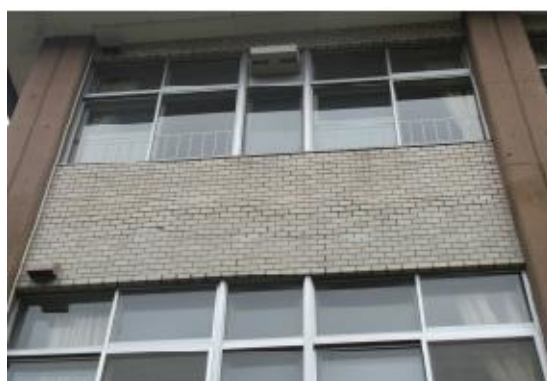
外壁タイル割れ・浮き上がり

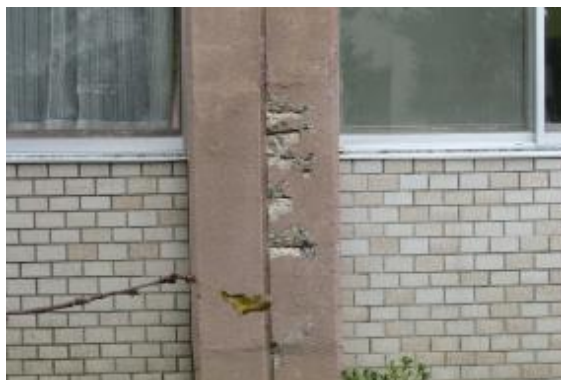
柱爆裂

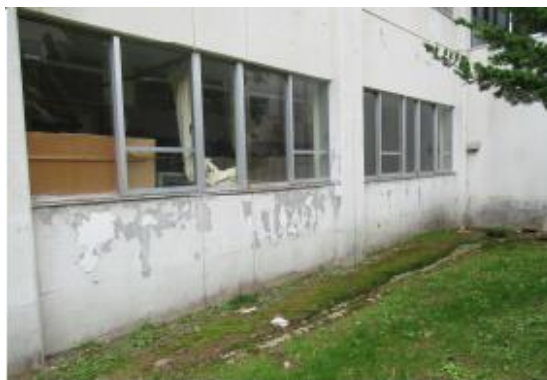
塗装仕上げ剥離

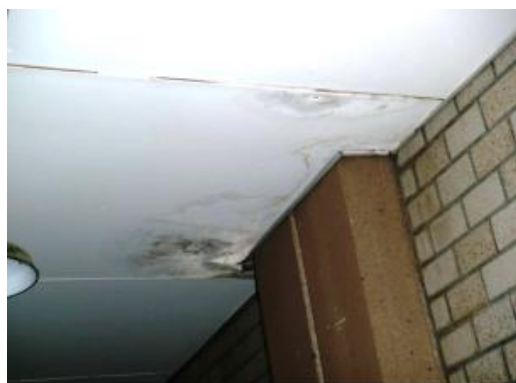
天井漏水跡

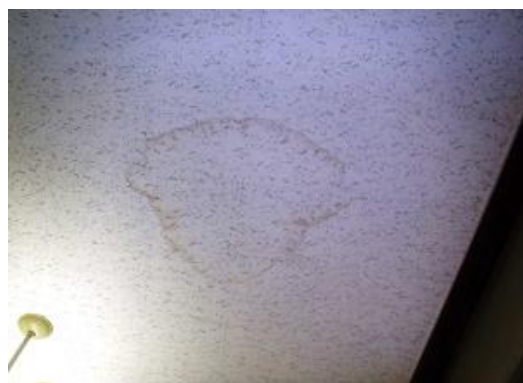
天井漏水跡

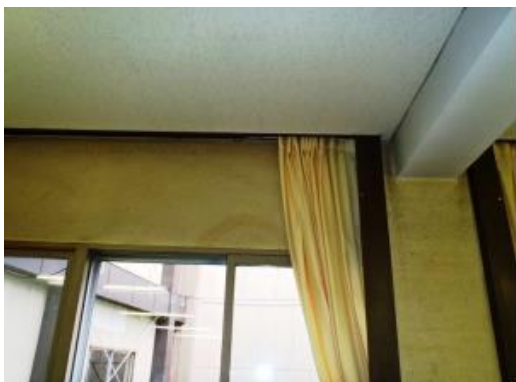
壁漏水跡

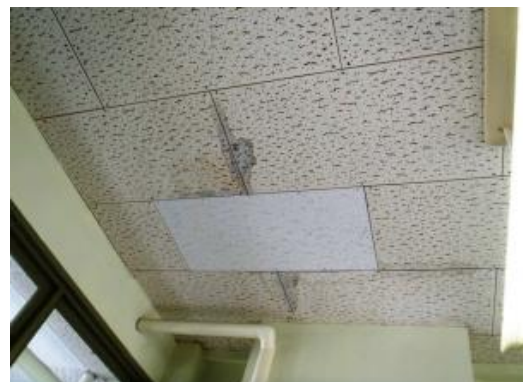
天井漏水跡
