重要文化財旧函館区公会堂
保存活用計画（最終案）

平成 29 年 3 月

函館市

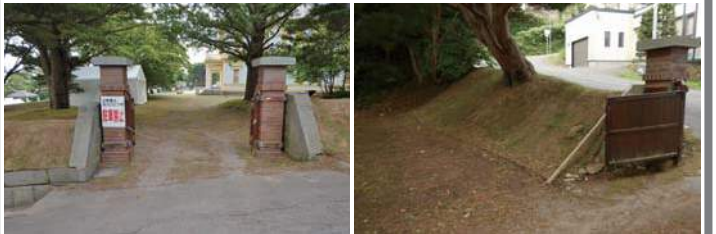
④【石垣(正面)】(伝統的建造物[環境物件])

切石積で、正面から東西の門柱まで廻り込む。史料に「外廻堤上に多行松植付」とあり、多行松は明治行啓時に植えられたことが分かる。各部に雨染みが見られ、一部にはツタが覆っている。西側の隅付近では大きく孕んでいる箇所がある(写真右)。

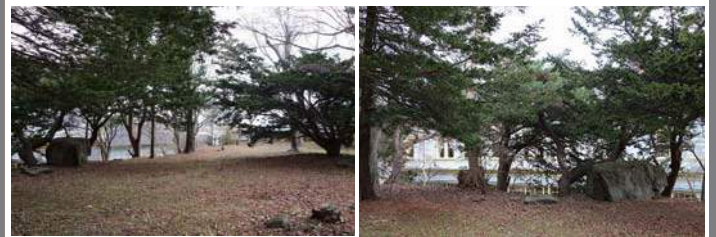
⑥【石垣(背面)】

本館突出部背面側の法面。正面側の石垣とは仕上げが異なる。石垣の中央付近は大きく乱れ、南側斜面の土砂や雨水の影響と思われる。斜面は土質が柔らかく、土砂が流れやすい。また斜面をコンクリートで覆っていた痕跡がある(写真右)。

正面及び背面の石垣の一部には乱れがあり、特に背面側では斜面の土砂流出の影響を受けて大きく破損している。背面側の石垣を含む敷地南側の一部は土砂災害警戒区域及び土砂災害特別警戒区域に指定されていることから、法面の土留などと合わせて本格的な整備が必要である。庭園は樹木が生い茂っていることから、剪定や伐採を含めた管理が必要である。
